Plan Especial
de Protección y Reforma Interior
del Cerro de Santa Catalina

INFORMACION Y NORMATIVA
SINTETIZADA Y PARTICULARIZADA DE LOS EDIFICIOS

Plan Especial
de Protección y Reforma Interior
del barrio de Cimadevilla

edificio Artilleria 6

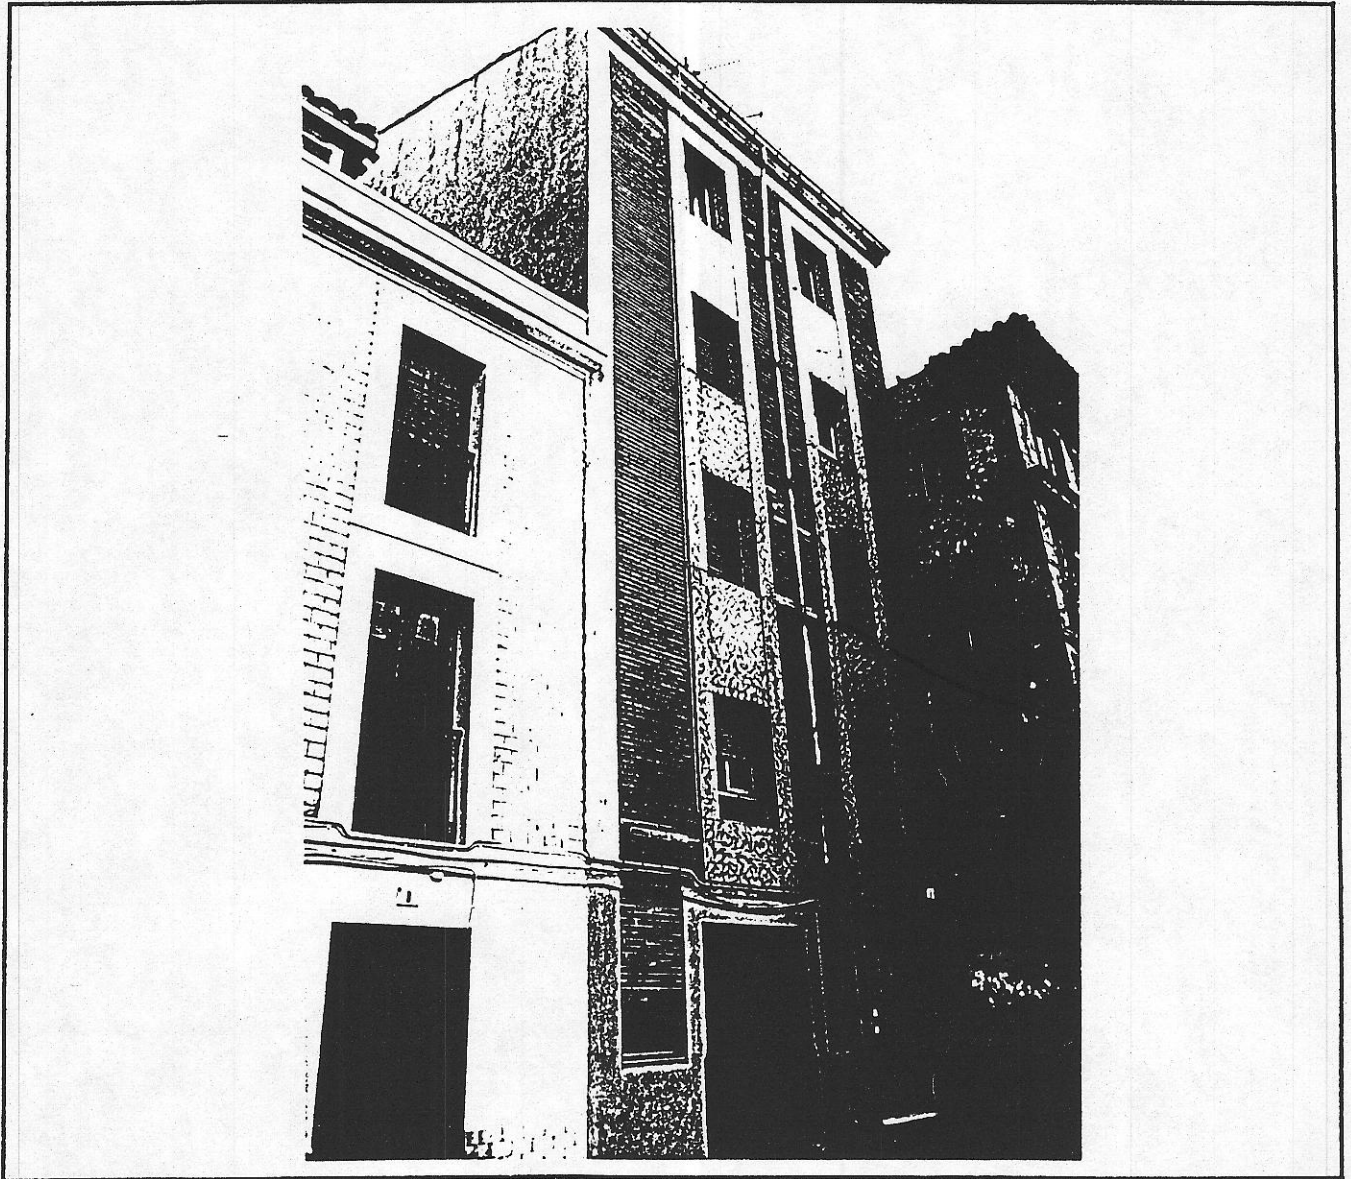
OBRAS DE ADECUACION ARQUITECTONICA DE ELEMENTOS EXTERIORES

El edificio en su estado actual exterior es extremadamente discordante, pero resulta factible la recuperación de la composición y acabados originarios.

Se recuperará la composición y acabados originarios de fachada, restituyendo huecos de balcones con carpintería de madera y cerrajería adecuada. Se restituirán recercados e impostas. Los paños se tratarán con enfoscado y pintura.

Recuperación de la composición y acabados ori-
ginarios de fachada, conforme a lo indicado en
N-2.
