Plan Especial
de Protección y Reforma Interior
del Cerro de Santa Catalina

**INFORMACION Y NORMATIVA
PARTICULARIZADA DE LOS EDIFICIOS**

La Merced, 6

M1-07

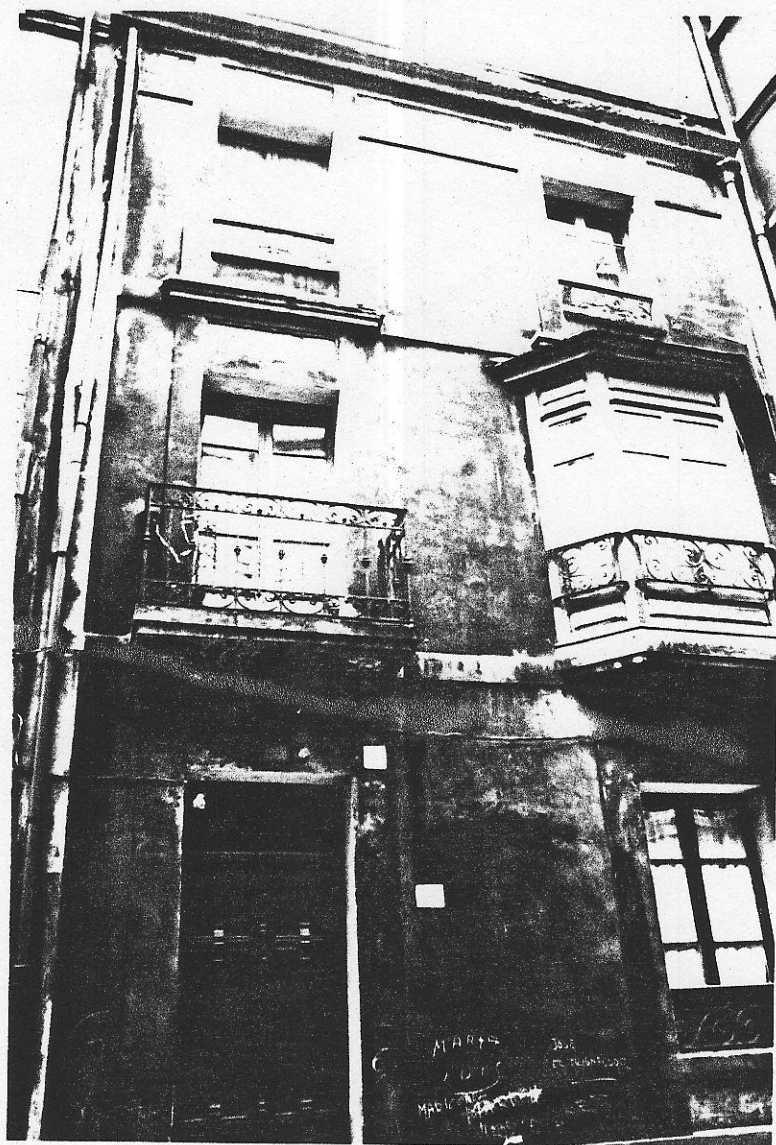
DOCUMENTACION FOTOGRAFICA

BUEN ESTADO		DETERIORO		
		Ligero	Medio	Extremo	
	<input type="checkbox"/>	<input checked="" type="checkbox"/>	<input type="checkbox"/>	<input type="checkbox"/>

Se trata de un edificio con un interés arquitectónico e histórico ligero, inscribiéndose dentro del amplio grupo de edificios de principios de siglo compuestos con la correcta organización de derivación neoclásica, sin ornamentación y con soluciones arquitectónicas muy simplificadas.
