Plan Especial  
de Protección y Reforma Interior  
del Cerro de Santa Catalina

**INFORMACION Y NORMATIVA  
PARTICULARIZADA DE LOS EDIFICIOS**

Campo de las Monjas, 13

2118-01

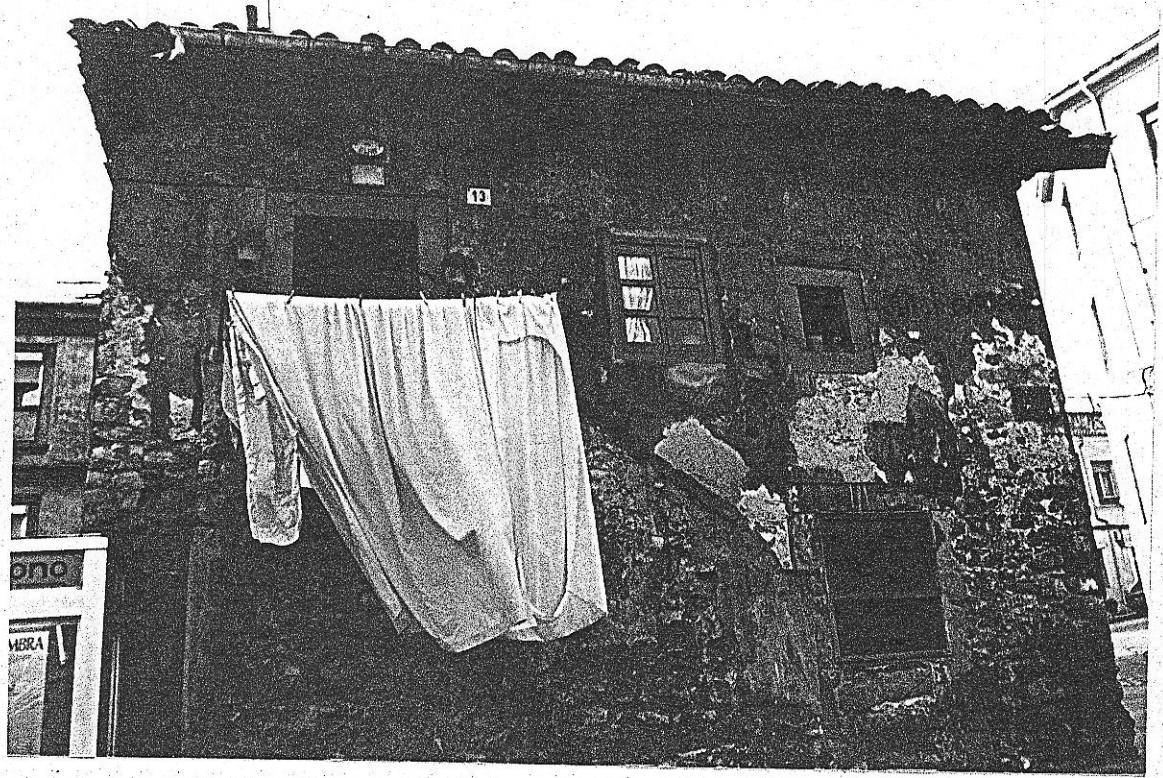
DOCUMENTACION FOTOGRAFICA

- Muros de mampostería enfoscada.
- Escalera de piedra
- Ventanas y puerta con recercados de piedra.
- Alero de madera, con solución constructiva de gran sencillez.
- La fachada/Vicaría ha sido probablemente alterada, siendo posible que existiese anteriormente una galería o balconada.

BUEN ESTADO	DETERIORO		
		Ligero	Medio	Extremo
	<input type="checkbox"/>	<input type="checkbox"/>	<input type="checkbox"/>	<input checked="" type="checkbox"/>

Uno de los edificios de arquitectura histórica popular más valiosos de Cimadevilla, por su tipología peculiar como edificio aislado y la presencia de los materiales y sistemas constructivos tradicionales. En este sentido, tiene un elevado interés documental para el conocimiento de la evolución de la arquitectura y formas de vivienda en la villa gijonesa.

Debe protegerse con extremo rigor, fomentando su restauración.

Debe estimarse íntegramente la fachada, reponiendo elementos desaparecidos en fachada a Vicaría, previa investigación constructiva.

Se dejará vista la mampostería.

La rehabilitación interior mantendrá el sistema constructivo de elementos de madera de piso y cubierta, salvo incompatibilidad técnica con las exigencias funcionales de la vivienda cocinas (servicios higiénicos).
