Plan Especial
de Protección y Reforma Interior
del barrio de Cimadevilla

INFORMACION Y NORMATIVA
SINTEZADA DE LOS EDIFICIOS

Campo de las Monjas, 2

edificio Campo de las Monjas, 1

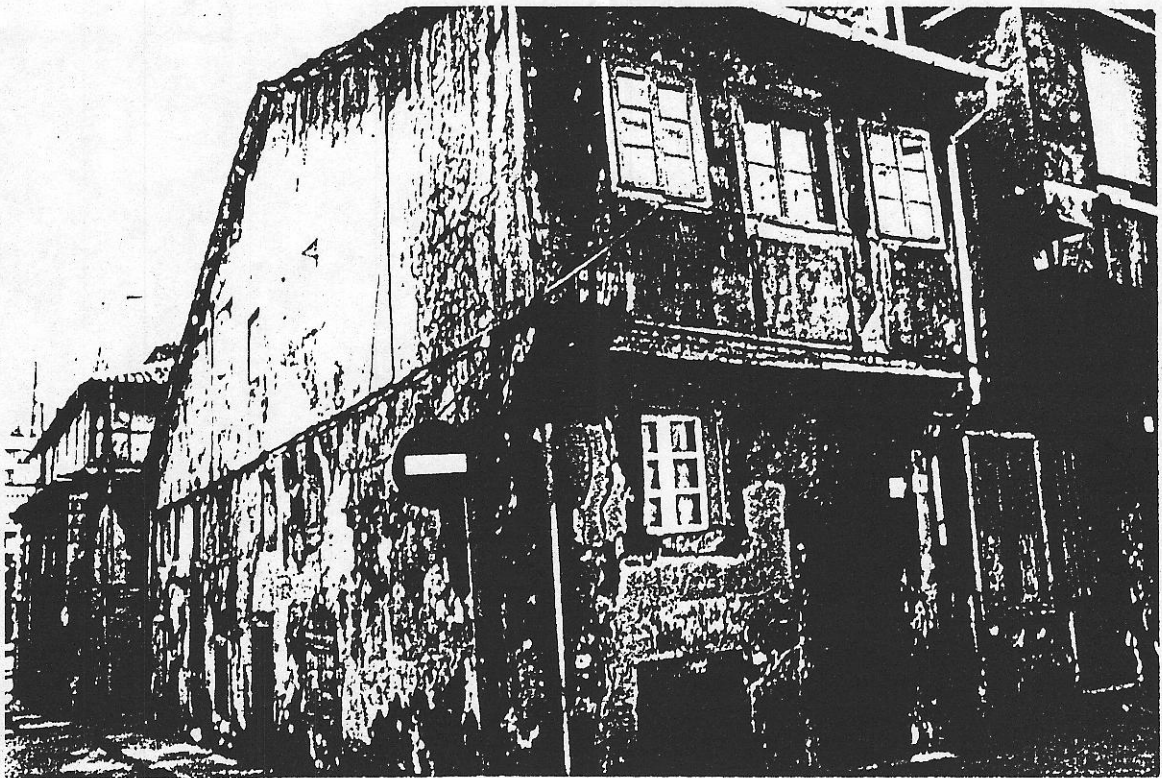
Se organiza con cuerpo en voladizo en primera planta, con las tradicionales ménsulas laterales de piedra. Huecos de balcones originarios (ahora cegados por petos).
Acabado en enfoscado y pintura.

Se organiza con huecos distribuidos irregularmente.
Acabado en enfoscado y pintura.

BUEN ESTADO		DETERIORO		
		Ligero	Medio	Extremo	
	<input type="checkbox"/>	<input type="checkbox"/>	<input type="checkbox"/>	<input checked="" type="checkbox"/>

01. Reparación de fachada, efectuando limpieza, tratamiento y enfoscado y pintura, o, en caso conveniente, dejando vista la mampostería.
02. Reparación de cubierta y adecuación bajantes.
03. Reparación de carpintería de ventanas.

- E1. Recuperación de la composición originaria - de huecos, que en la segunda planta se encuentran modificados por petos.
- E2. Instalación carpinterías tradicionales de balcón, a haces de fachada.
- E3. Recomposición de huecos en fachada lateral.
