Plan Especial  
de Protección y Reforma Interior  
del barrio de Cimadevilla

INFORMACION Y NORMATIVA  
SINCRETIZADA DE LOS EDIFICIOS

Campo de las Monjas, 1

2119-14

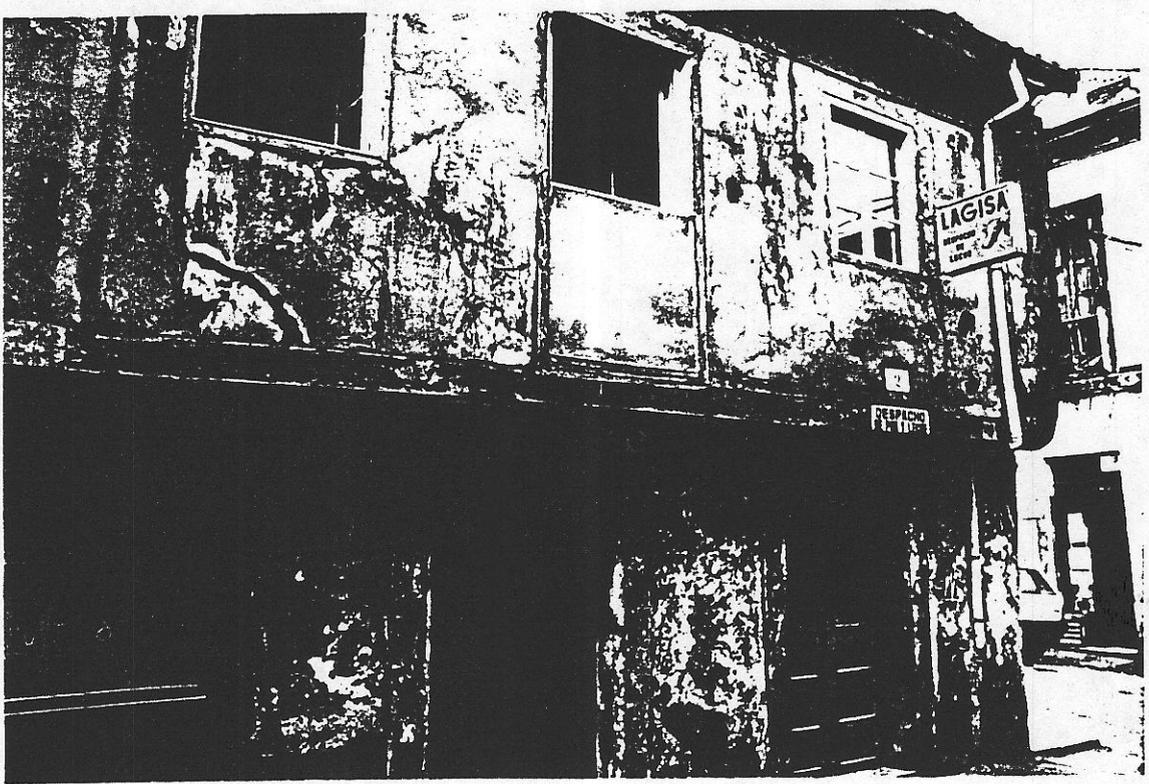
DOCUMENTACION FOTOGRAFICA

Se organiza con cuerpo en voladizo en primera planta, con las tradicionales ménsulas laterales de piedra, Huecos de balcones originarios (ahora cegados por petos).

Se organiza con huecos distribuidos irregularmente.

BUEN ESTADO		DETERIORO		
		Ligero	Medio	Extremo	
	<input type="checkbox"/>	<input type="checkbox"/>	<input type="checkbox"/>	<input checked="" type="checkbox"/>

El edificio integra varias viviendas con deficientes condiciones de habitabilidad, por su tamaño ínfimo y carencia de servicios higiénicos completos.

La actuación, debe dirigirse preferentemente a la recuperación tipológica del edificio, reestructurando el interior de modo que se reduzca el número de viviendas y éstas alcancen unas adecuadas condiciones de uso, en coherencia con la tipología y sistema estructural del edificio. Para ello, se admite su unión con el opuesto, Rosario 2, al que se integra estructuralmente.

La actuación en elementos exteriores se dirigirá a la recuperación y valoración de las condiciones originarias, con unas calidades de ejecución acordes con la importancia del edificio.
