# CATÁLOGO URBANÍSTICO DEL MUNICIPIO DE GIJÓN / XIXON. APROBACIÓN DEFINITIVA -2019

## PATRIMONIO ARQUITECTÓNICO EDIFICIOS

denominación: **VIVIENDA UNIFAMILIAR**  
dirección: **AVENIDA DE PABLO IGLESIAS 72**  
distrito / parroquia: **ESTE**

### ED-143-I

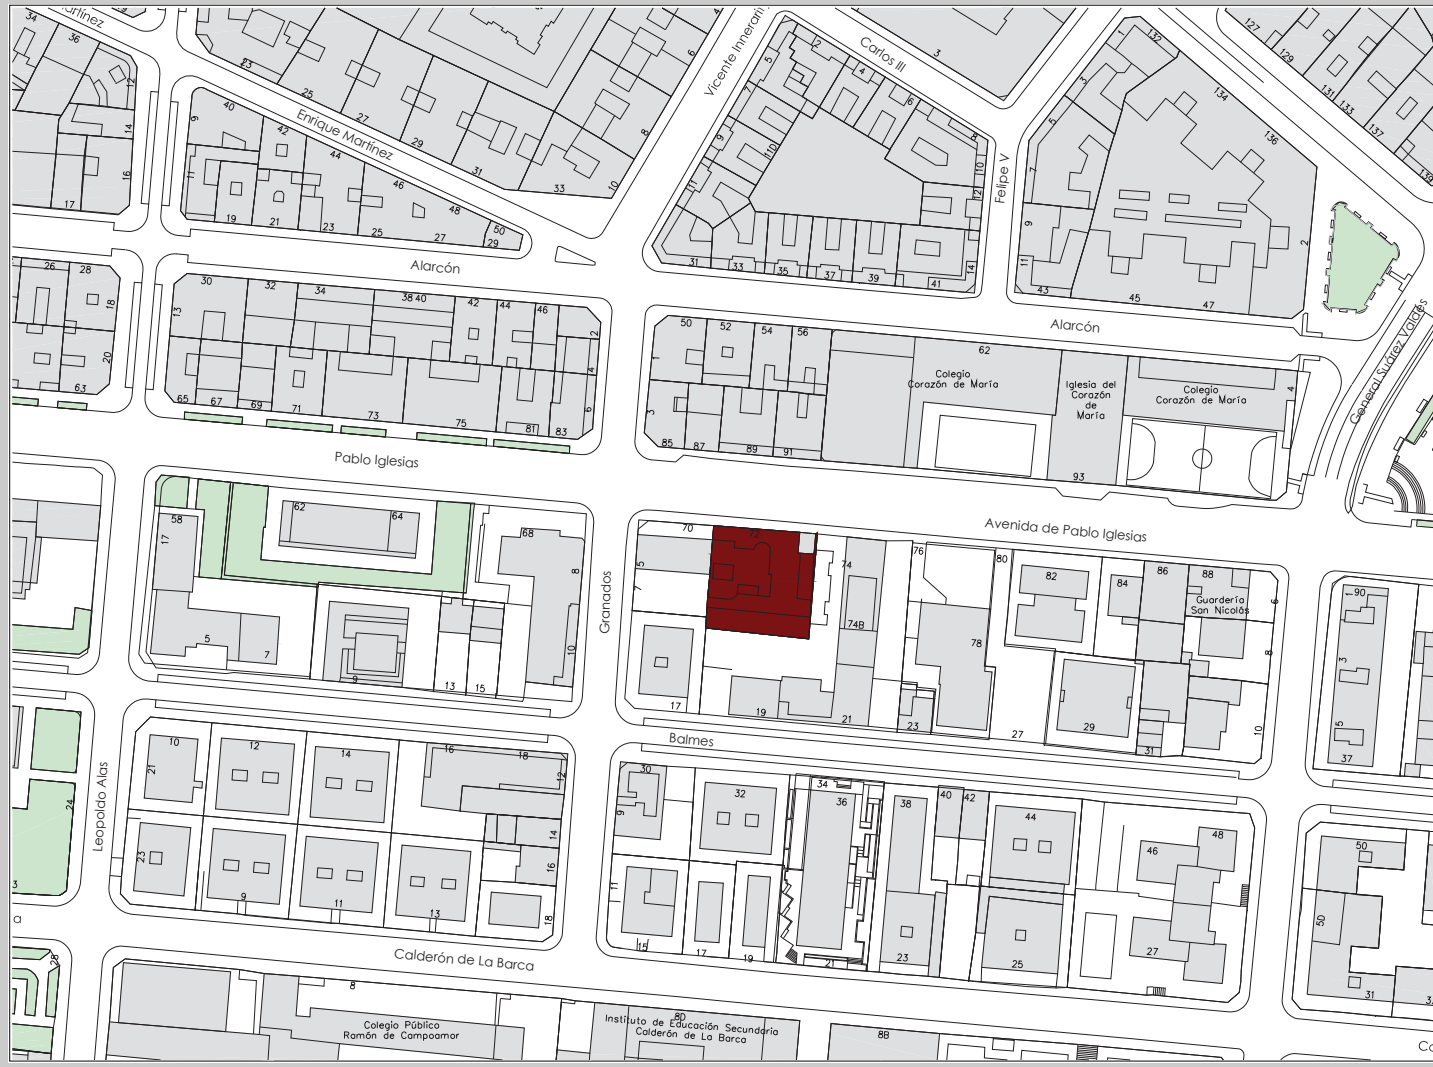
El edificio se encuentra en uso y con las necesarias labores de mantenimiento. Si bien las carpinterías y las persianas están en un buen estado de conservación, se aprecian deterioros puntuales en los morteros de las fachadas.

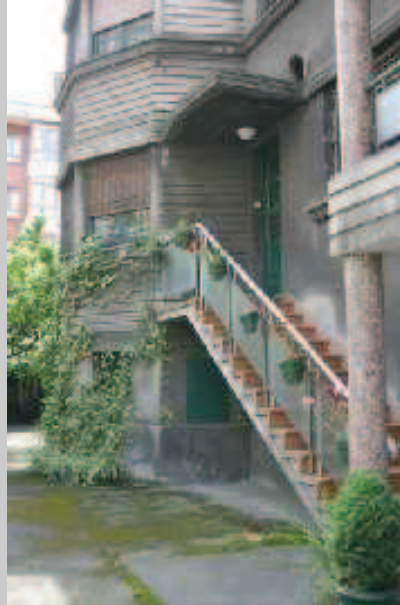
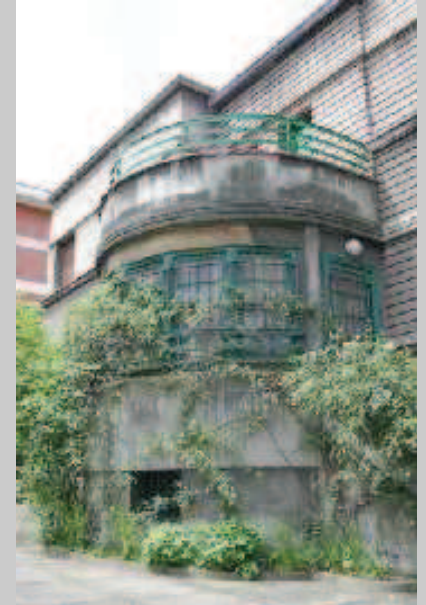
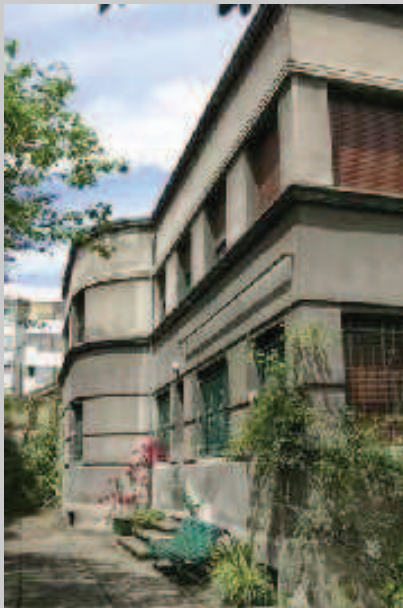
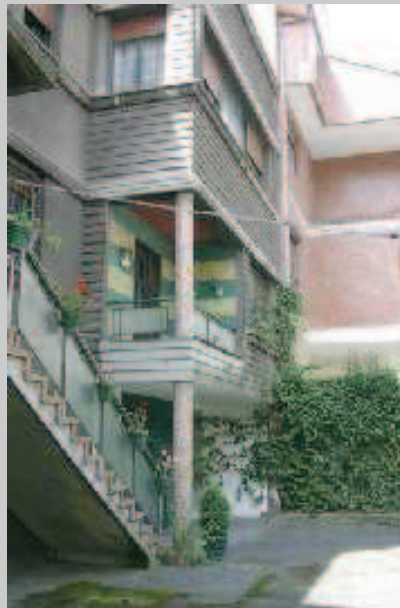
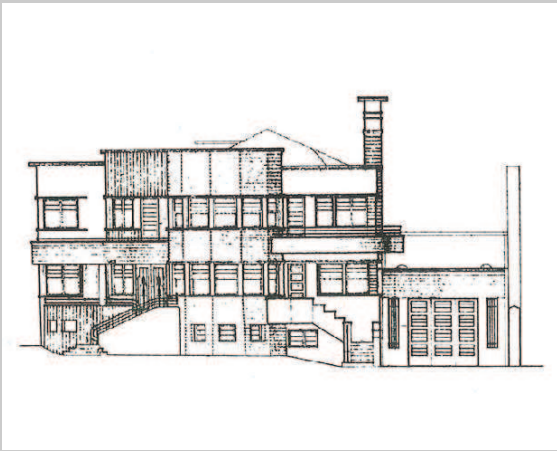
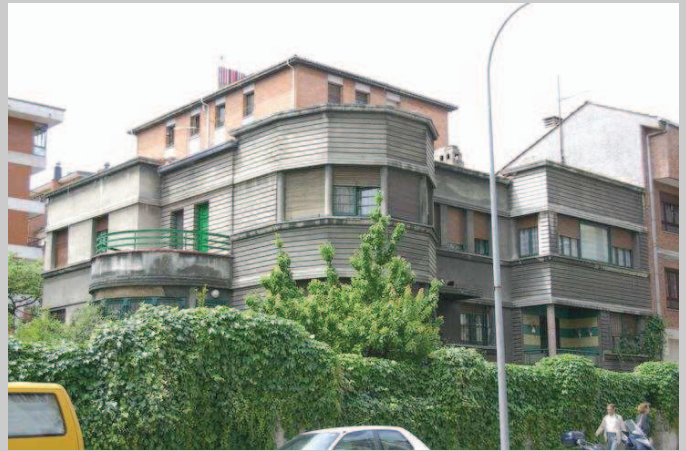
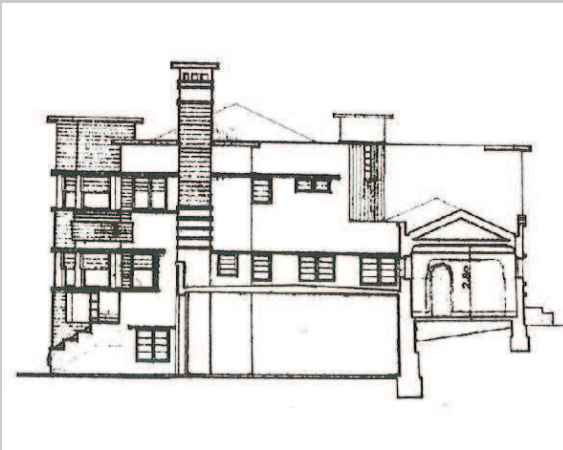
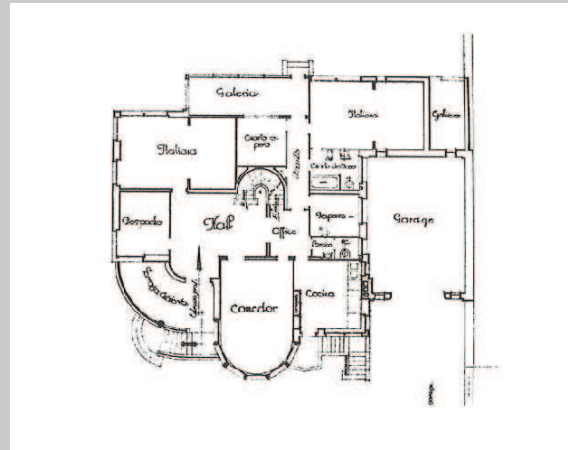
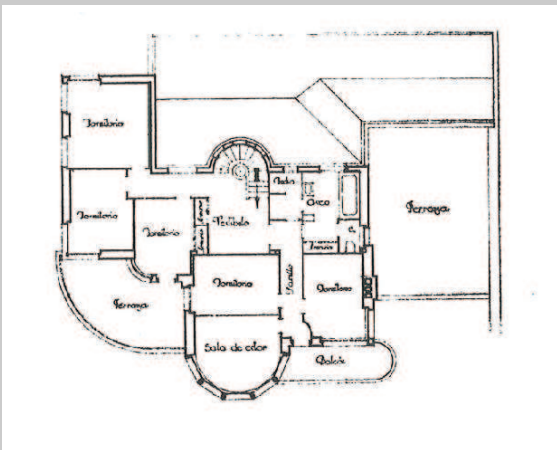
**ANEXO FOTOGRÁFICO (posición vertical)**

Para el diseño de este inmueble se adoptó un criterio funcional donde el resalte de algunas piezas interiores se perciben al exterior como un juego de volúmenes que prescinden de cualquier elemento decorativo.

A la vivienda se accede a través de escaleras exteriores, quedando el espacio interior distribuido mediante un hall que da acceso a las distintas dependencias comunes: comedor, cocinas, aseos, etc. Del hall parten las escaleras que comunican con los dormitorios, quedando distribuidos por un vestíbulo de acceso a las distintas dependencias: dormitorios, salón de estar y terrazas.

El edificio consta de muros de carga estructurales en las fachadas, con una estructura interior posiblemente mixta con el uso de forjados de madera y otros de viguetas metálicas u hormigón.

La fachadas presenta un acabado de mortero visto, sin pintar, en el que destaca como elemento decorativo la acanaladura realizada in situ.
