Plan Especial
de Protección y Reforma Interior
del Cerro de Santa Catalina

**INFORMACION Y NORMATIVA
PARTICULARIZADA DE LOS EDIFICIOS**

edificio Instituto, 17

M1-01

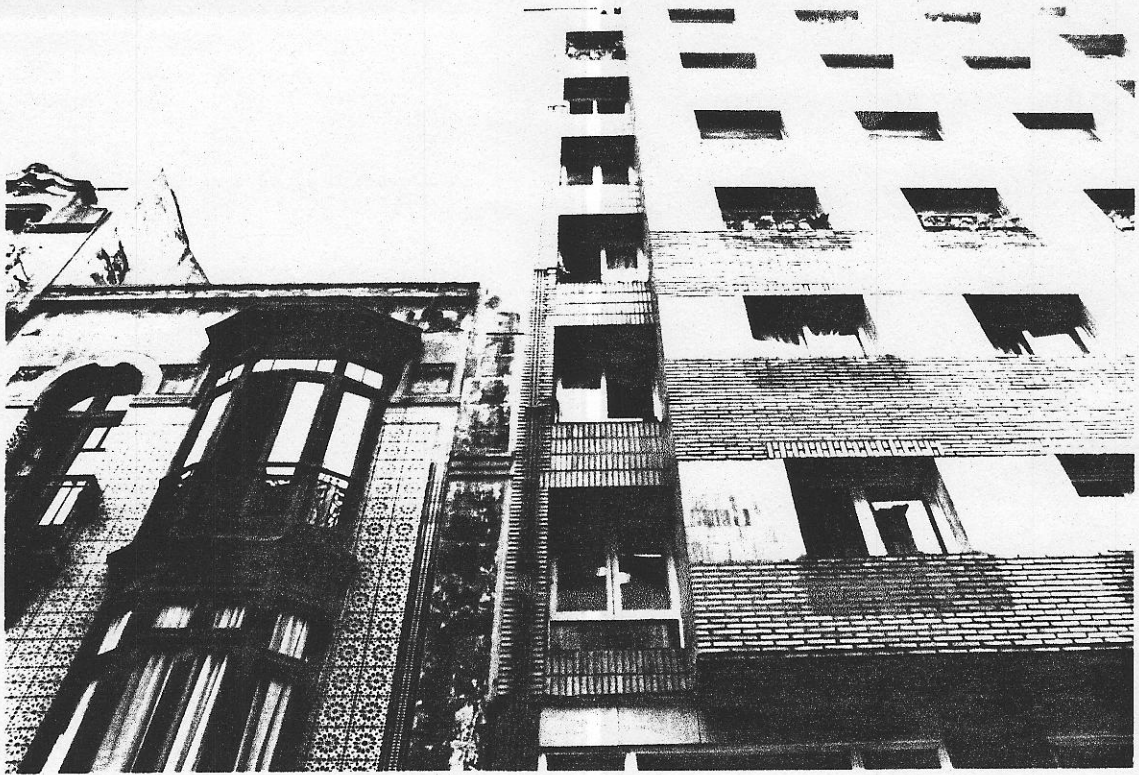
DOCUMENTACION FOTOGRAFICA

Rasgos estilísticos y formales Racionalismo banal, extremadamente discorde con el entorno

Edificio extremadamente discorde con el entorno, y sin ninguna calidad arquitectónica.

Resulta muy difícil su adaptación, ya que posee una excesiva altura (9 plantas) siendo la altura media de la manzana 4 o 5 plantas.

En caso de sustitución, la altura será de cinco (5 plantas), cumpliendo las condiciones estéticas y formales establecidas en el Plan Especial.
