Plan Especial
de Protección y Reforma Interior
del Cerro de Santa Catalina

**INFORMACION Y NORMATIVA
PARTICULARIZADA DE LOS EDIFICIOS**

M7-02

edificio C/ Instituto 15

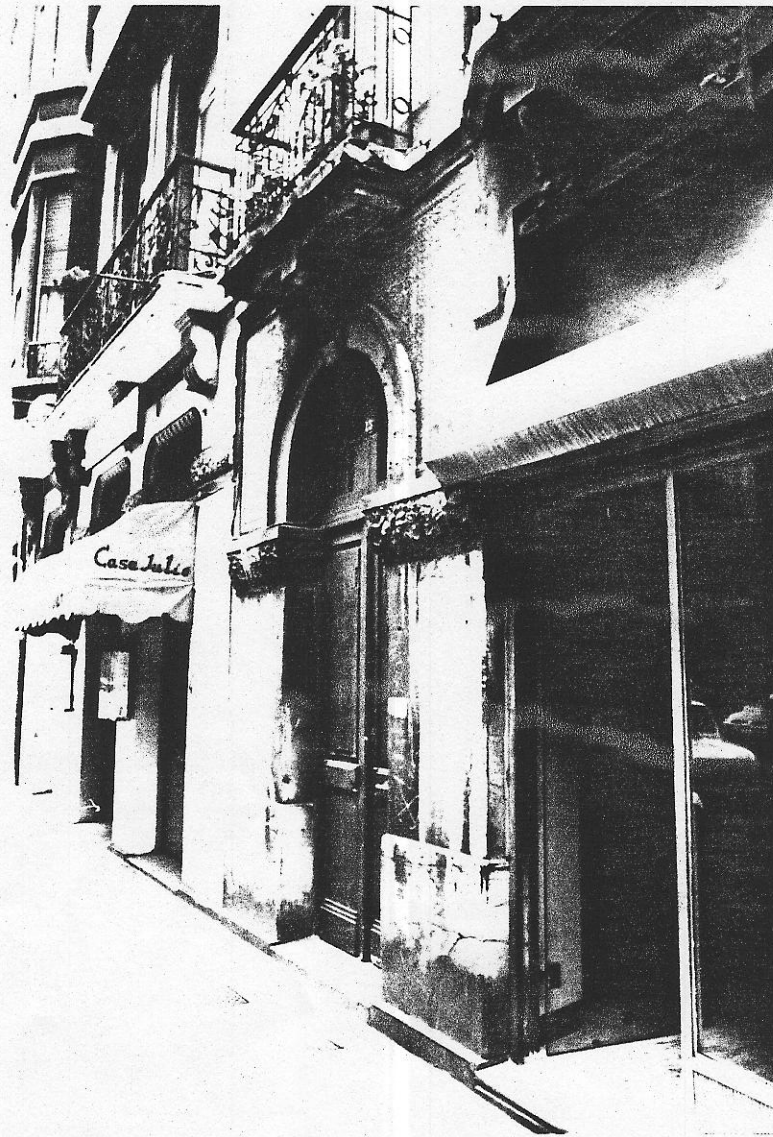
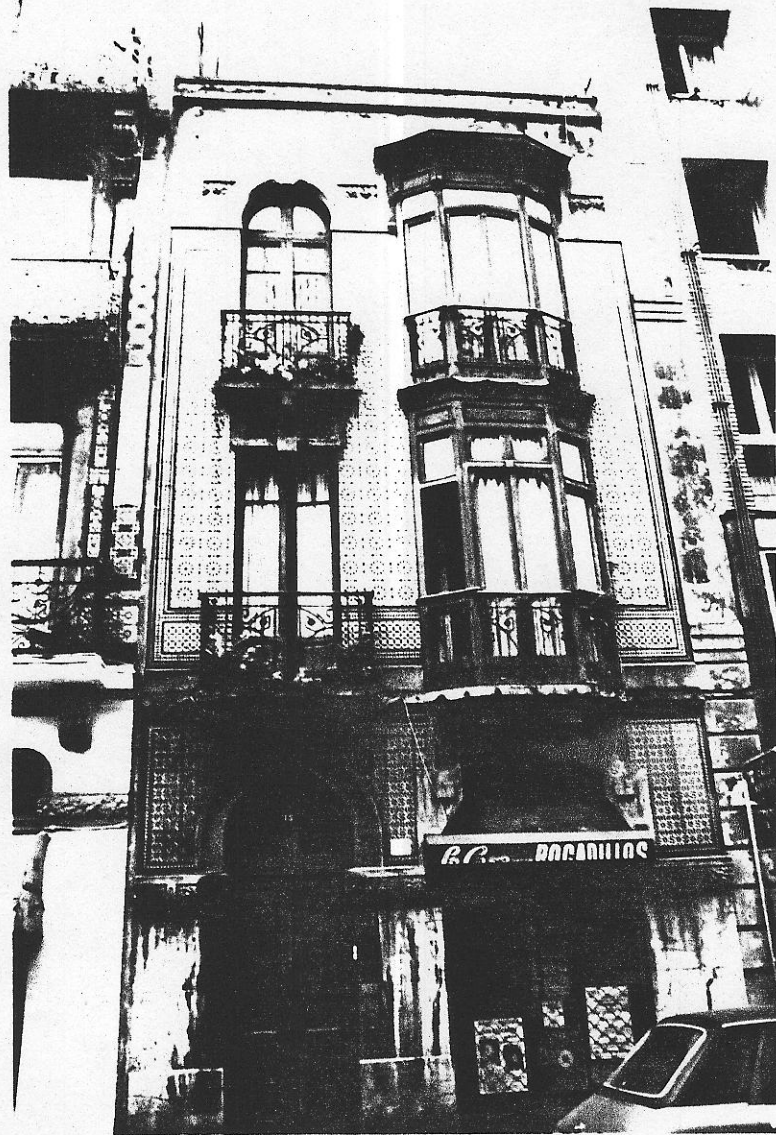
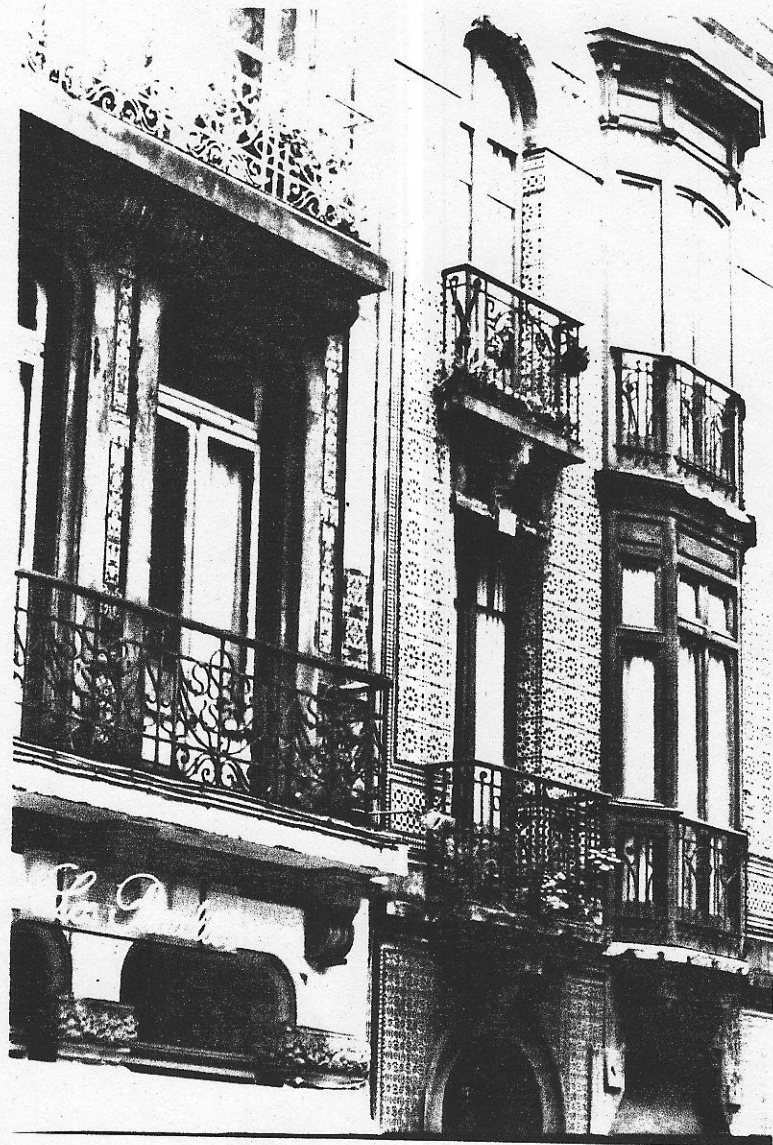
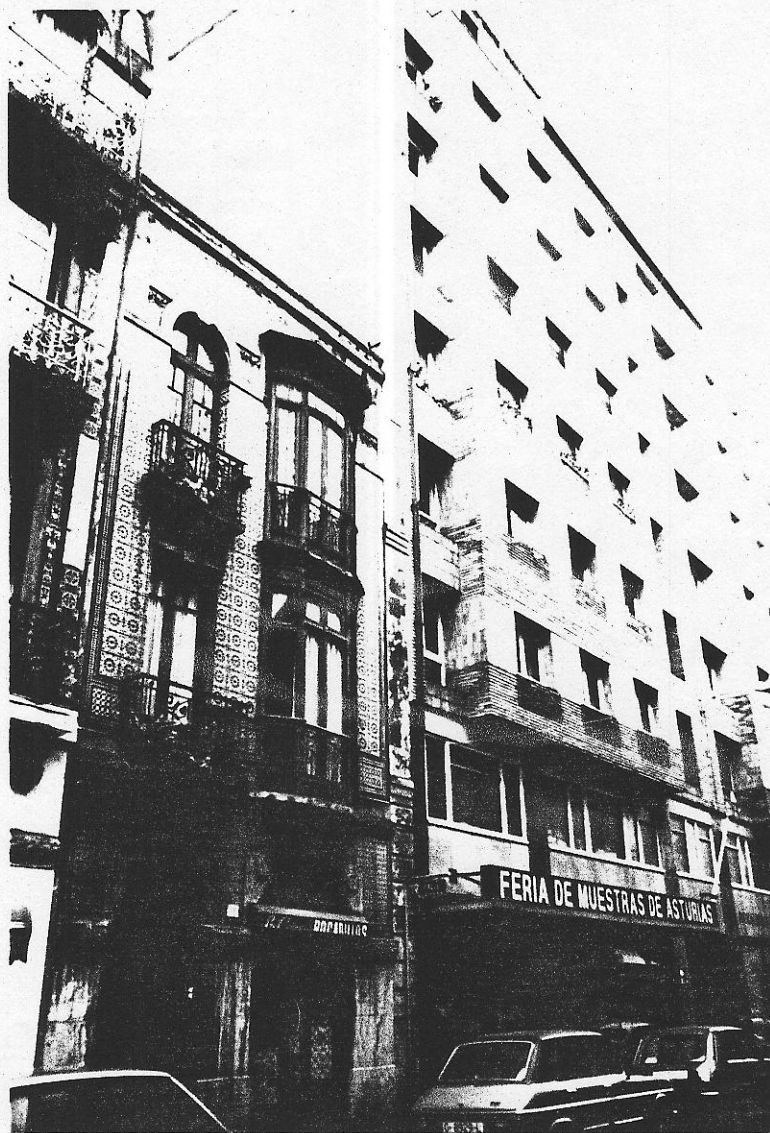
DOCUMENTACION FOTOGRAFICA

La fachada se organiza con una "columna" de huecos de balcones y otra "columna" de miradores.

Incluye un potente zócalo de piedra vista, de unos 2 m. de altura y 60 cms. de anchura.

El muro de cerramiento de fachada es de piedra, y se reviste con azulejos con dibujos impresos. Se explican varios tipos de azulejos para enmarcar la fachada, rellenar los paños sobre zócalo de planta baja, etc.

Los miradores son achaflanados de madera.

Cerrajería de balcones en hierro, con diseño de lenguaje modernista. Remate de fachada con pe--to, no empleándose alero ni cornisa.

BUEN ESTADO		DETERIORO		
		Ligero	Medio	Extremo	
	<input type="checkbox"/>	<input checked="" type="checkbox"/>	<input type="checkbox"/>	<input type="checkbox"/>
