Plan Especial
de Protección y Reforma Interior
del Cerro de Santa Catalina

**INFORMACION Y NORMATIVA
PARTICULARIZADA DE LOS EDIFICIOS**

Instituto, 13

edificio C/ Instituto 13

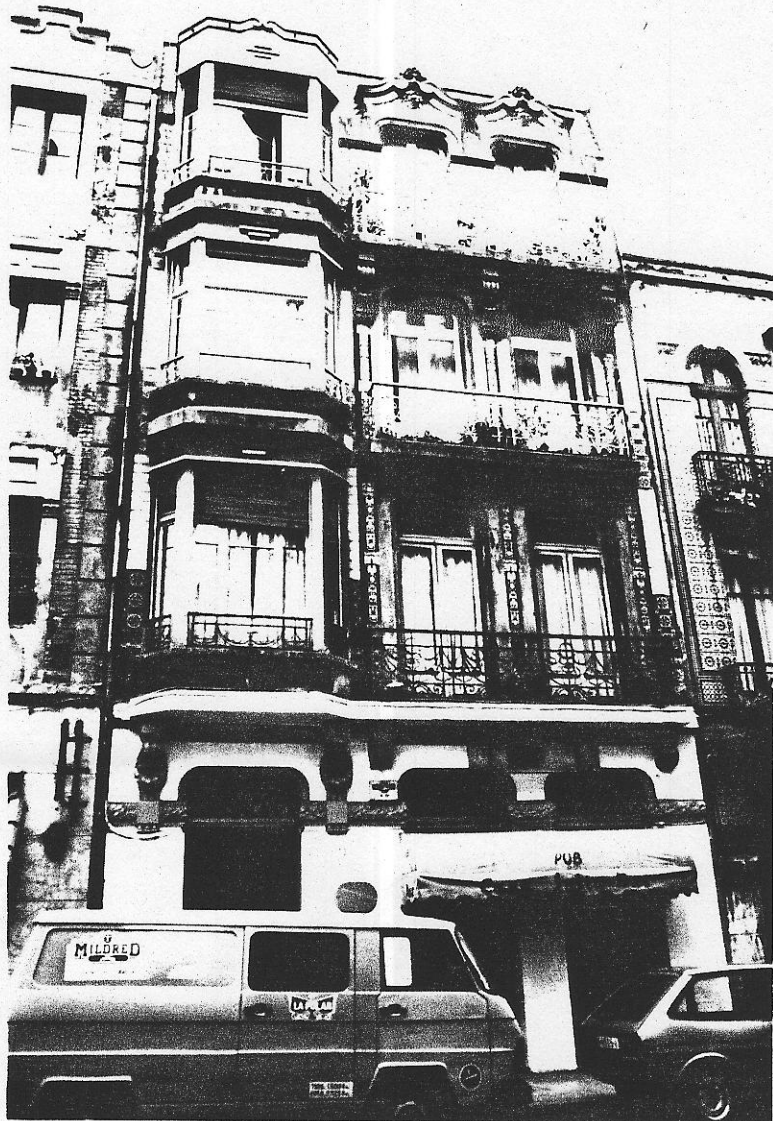
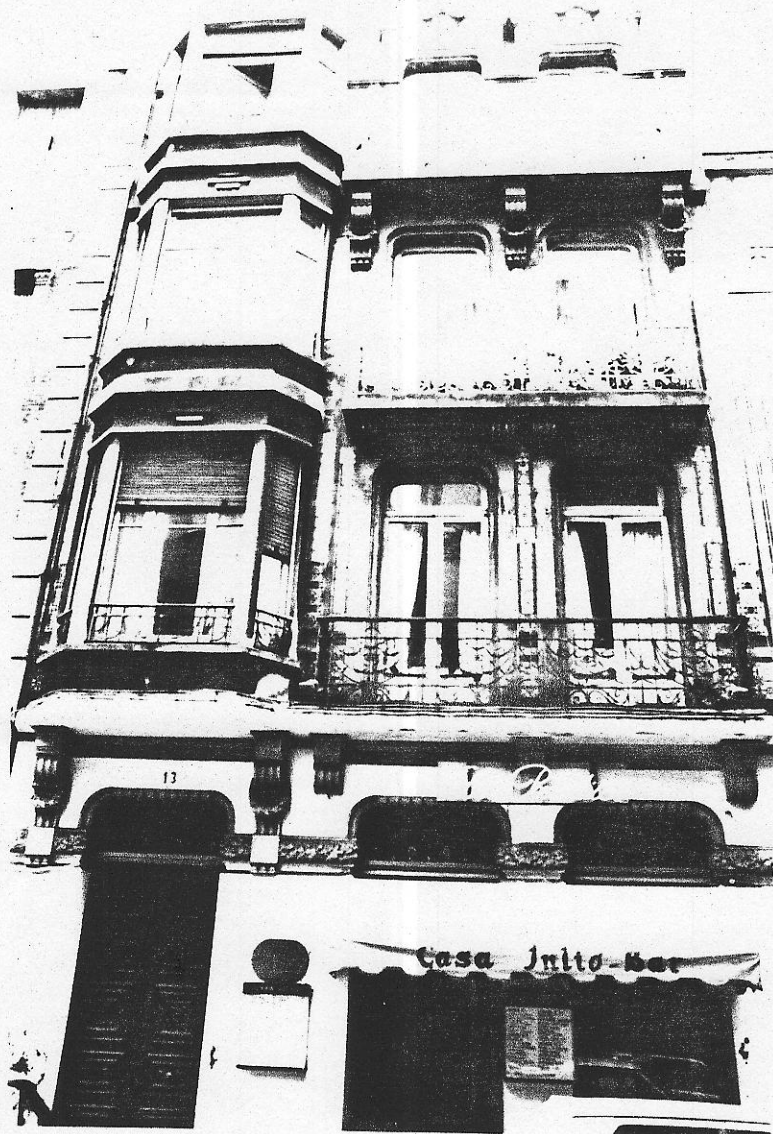
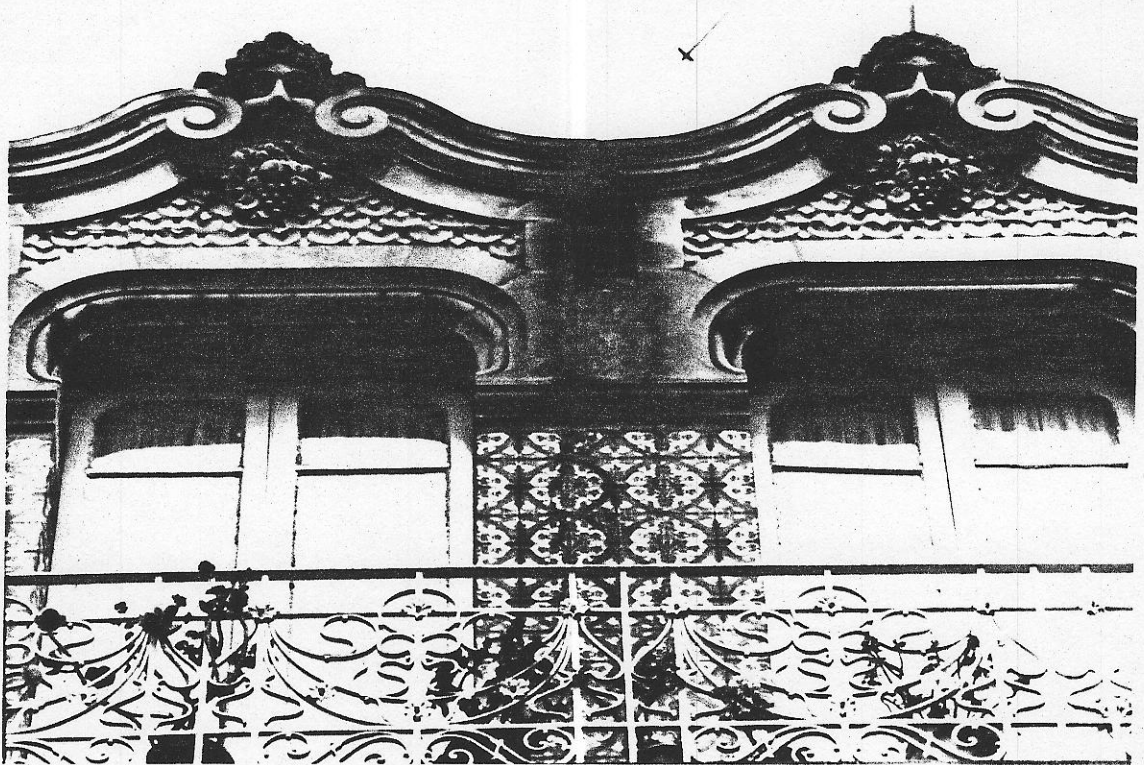
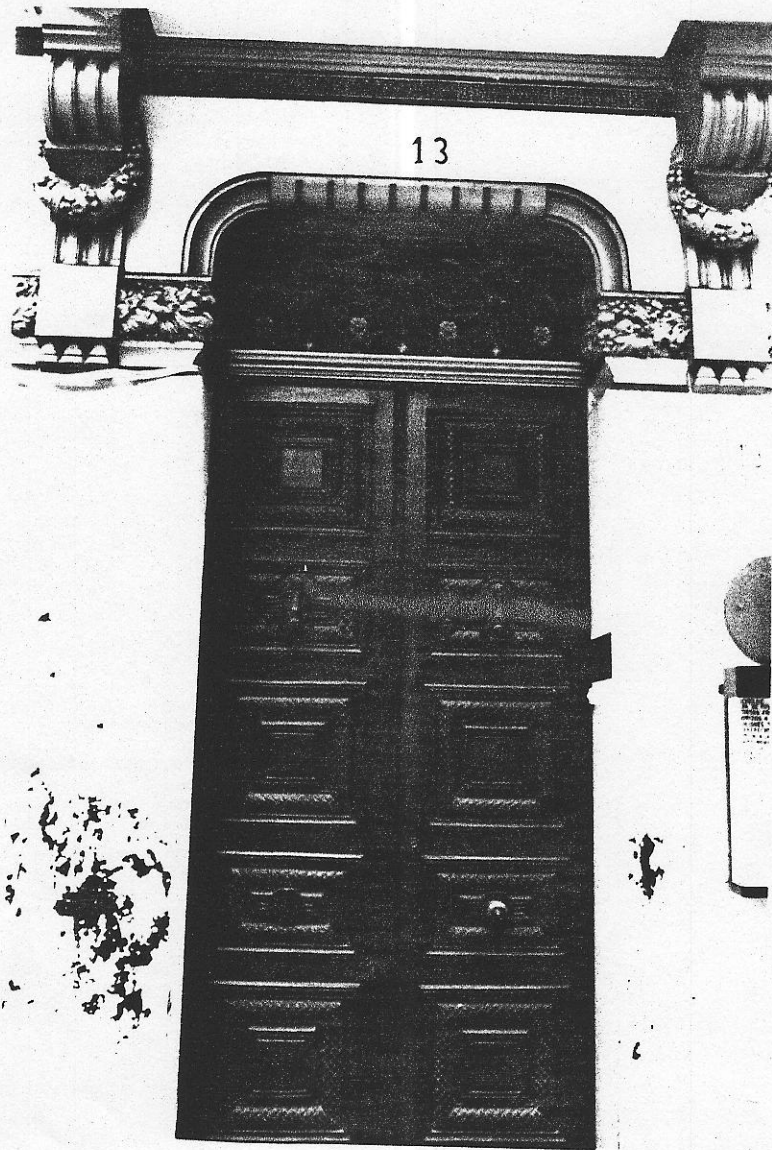
DOCUMENTACION FOTOGRAFICA

La fachada se organiza con dos "columnas" de huecos de balcones y una "columna" lateral de miradores.

Los acabados son característicos de la interpretación del lenguaje modernista difundida en Gijón a finales del XIX y principios del XX:

- zócalo de piedra, con elementos ornamentales.
- azulejo con dibujos impresos.
- cerrajería de balcones en hierro con dibujo curvilíneo.
- mirador achaflanado, con elementos de enfoscado.

La fachada se remata con ornamentación geométrica, antropomórfica y vegetal, de gran calidad de diseño.

Edificio de gran calidad arquitectónica. Constituye uno de los ejemplos más valiosos de la interpretación gijonesa del lenguaje modernista, de principios de siglo, con elementos ornamentales excepcionalmente interesantes.
