Plan Especial
de Protección y Reforma Interior
del Cerro de Santa Catalina

**INFORMACION Y NORMATIVA
PARTICULARIZADA DE LOS EDIFICIOS**

edificio C/ Instituto, 9

M1-05
código del edificio

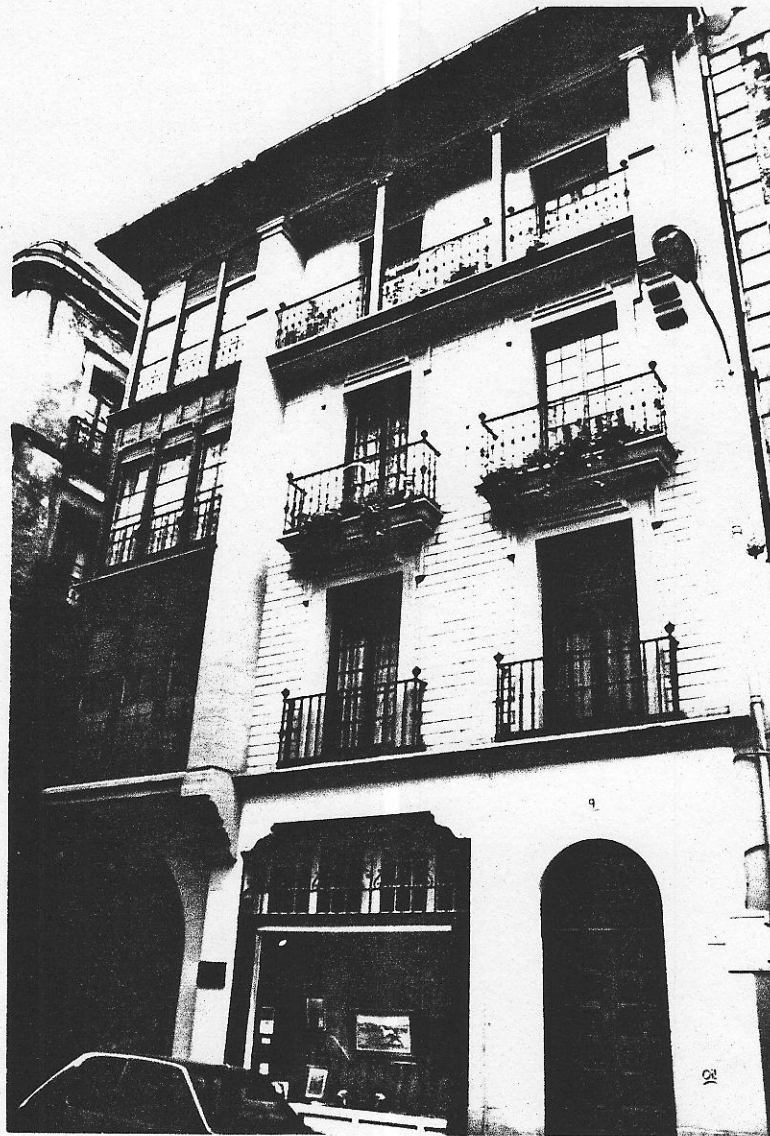
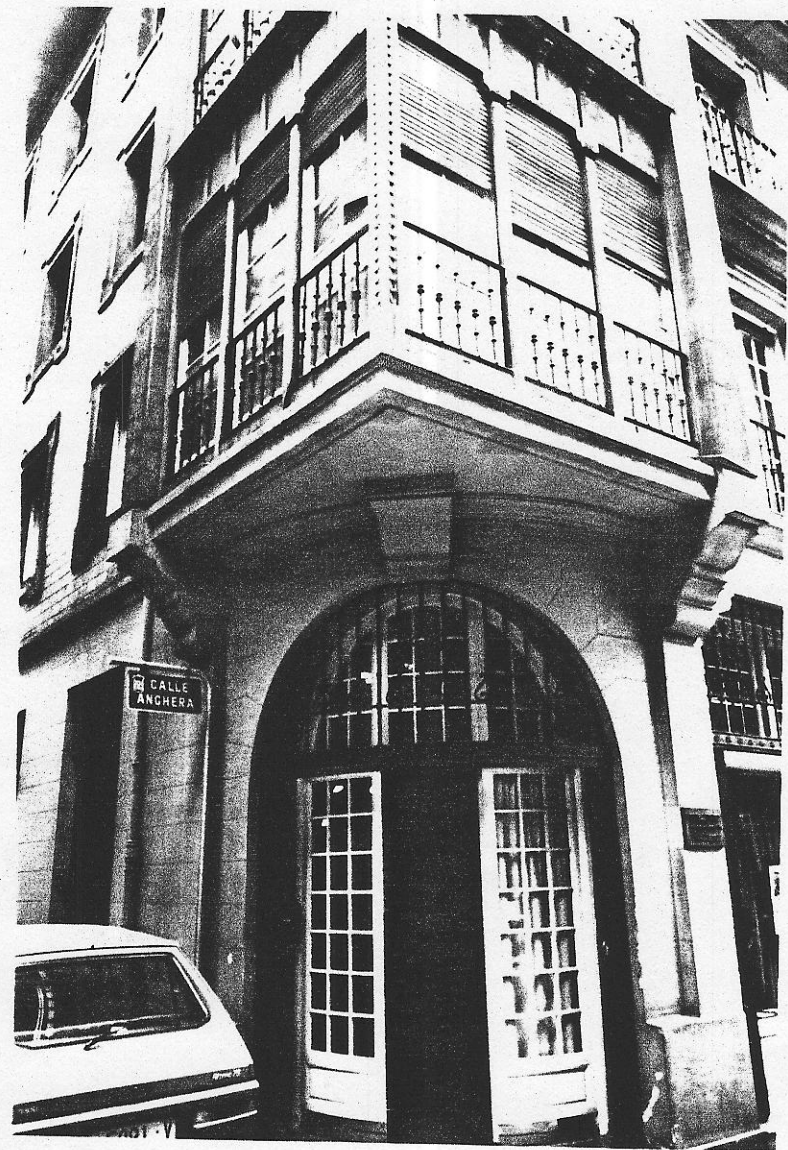
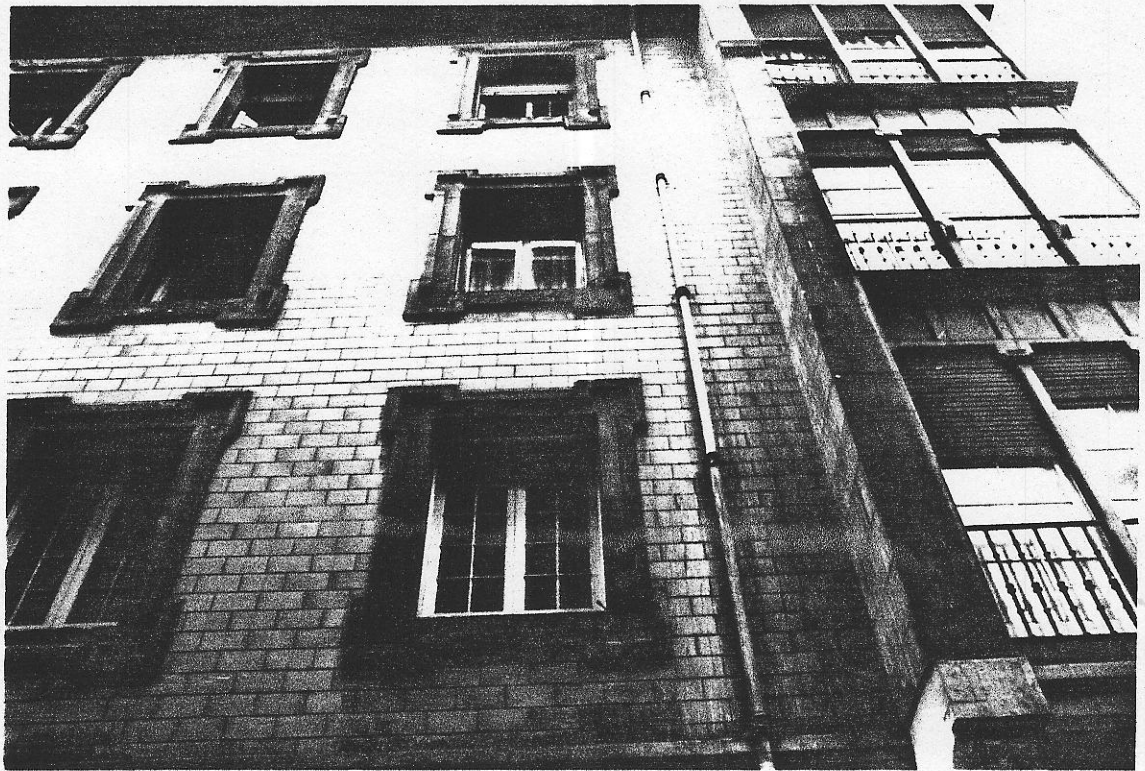
DOCUMENTACION FOTOGRAFICA

Composición de fachada propia del eclecticismo de principios del XX, con referencias renacentistas barrocas y regionalistas: gran mirador de esquina, volado sobre chaflán de planta baja. Galería - abierta en planta superior. Planta baja con enfático tratamiento, de grandes sillares, ménsulas y arco de esquina. Y fachadas ordenadas con balcones y ventanas, con elementos de derivación barroca.

La planta baja se ejecuta en sillares de piedra vista, con cuidadosa realización. El mirador de - esquina se compone de pies derechos de madera con zapatas y entablamento de madera, entre cadenas laterales en voladizo sobre ménsulas.

Los paños de fachada se revisten de azulejo blanco.

Los balcones tienen voladizo moldurado, de piedra. Recercados de piedra, con molduración propia del barroco asturiano, y cerrajería de hierro.

Buen estado de conservación.

Limpieza de fachada. Repaso de elementos con
pequeños desperfectos en mirador de esquina.
