Plan Especial
de Protección y Reforma Interior
del Cerro de Santa Catalina

**INFORMACION Y NORMATIVA
PARTICULARIZADA DE LOS EDIFICIOS**

La Merced, 4

MI-06

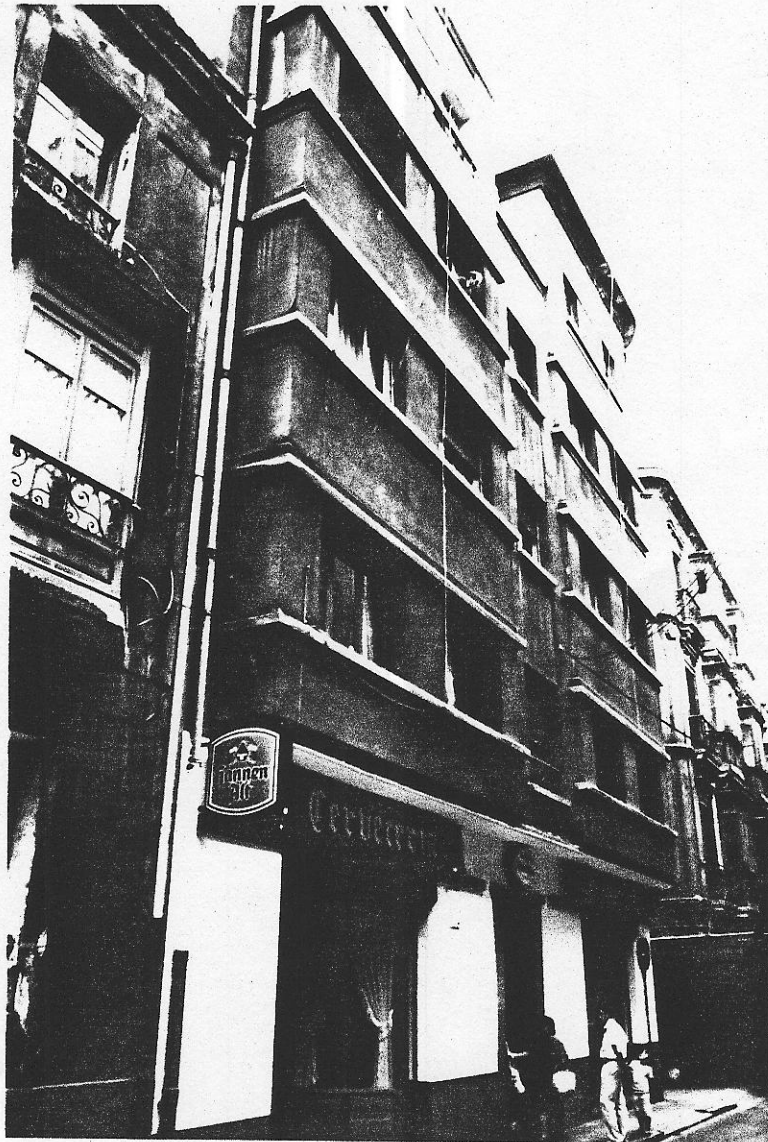
DOCUMENTACION FOTOGRAFICA

Fachada de lenguaje racionalista, con materiales y acabados característicos de la época 1920-40:

- muros de cerramiento de fábrica de ladrillo, enfoscados y pintados.
- carpintería de madera, con persianas enrollables de madera.
- cornisa de hormigón armado.
- elementos ornamentales propios del Art-Deco, enfoscados y esgrafiados.

Bien conservado, con una tipología adecuada.

Tratamiento general de fachada, con enfoscado y pinturas. Reparación de elementos dañados en antepechos y bandas de dinteles.

Adecuación de la fachada del local de planta - baja, con color integrado en el edificio y rótulos acordes.
