Plan Especial
de Protección y Reforma Interior
del Cerro de Santa Catalina

**INFORMACION Y NORMATIVA
PARTICULARIZADA DE LOS EDIFICIOS**

La Merced, 16

MI-11

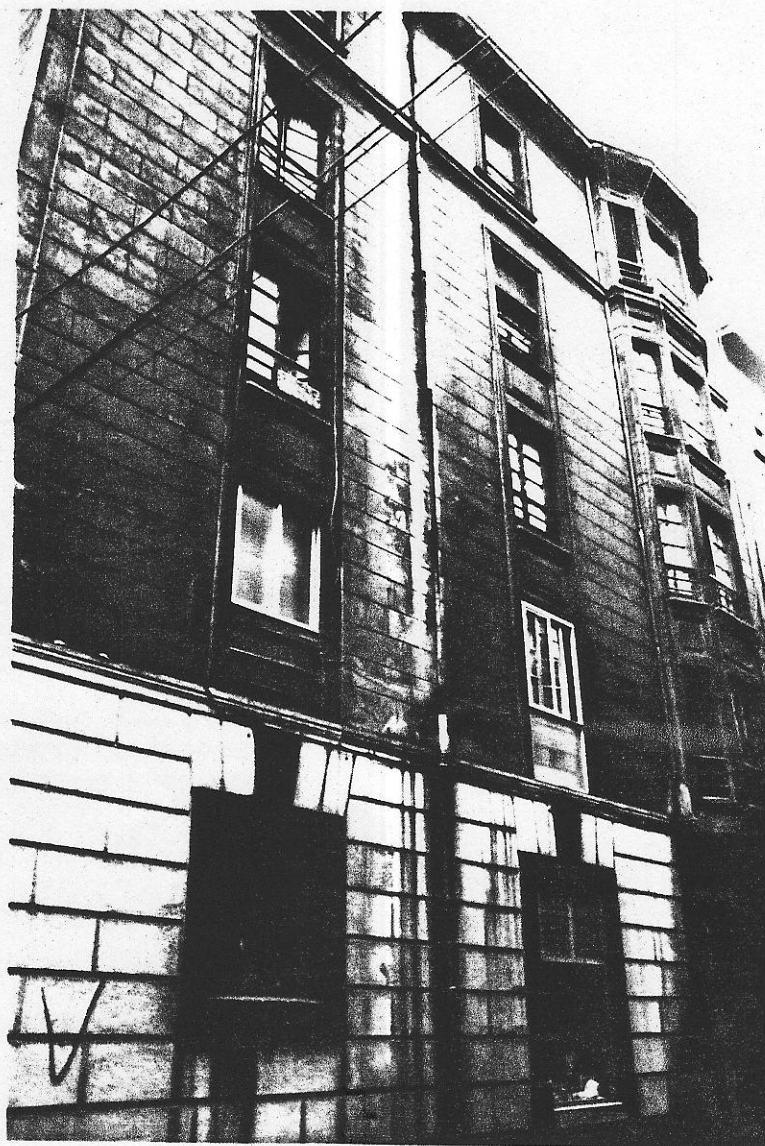
DOCUMENTACION FOTOGRAFICA

La fachada se organiza con "columnas" de huecos de balcones y una "columna" de miradores achaflanados.

Los paños de muros se componen con enfoscado, con despieze de sillería.

Las "columnas" verticales de balcones se disponen con recercado lineal continuo y piezas de antepechos, con ornamentación geométrica, también en enfoscado.

El mirador es "macizo", con antepechos enfoscados, con los mismos elementos ornamentales que los balcones.

Se conserva el color originario ocre-rojizo en paños de cerramiento.

La planta baja se organiza con idéntica composición y acabados que las plantas superiores.

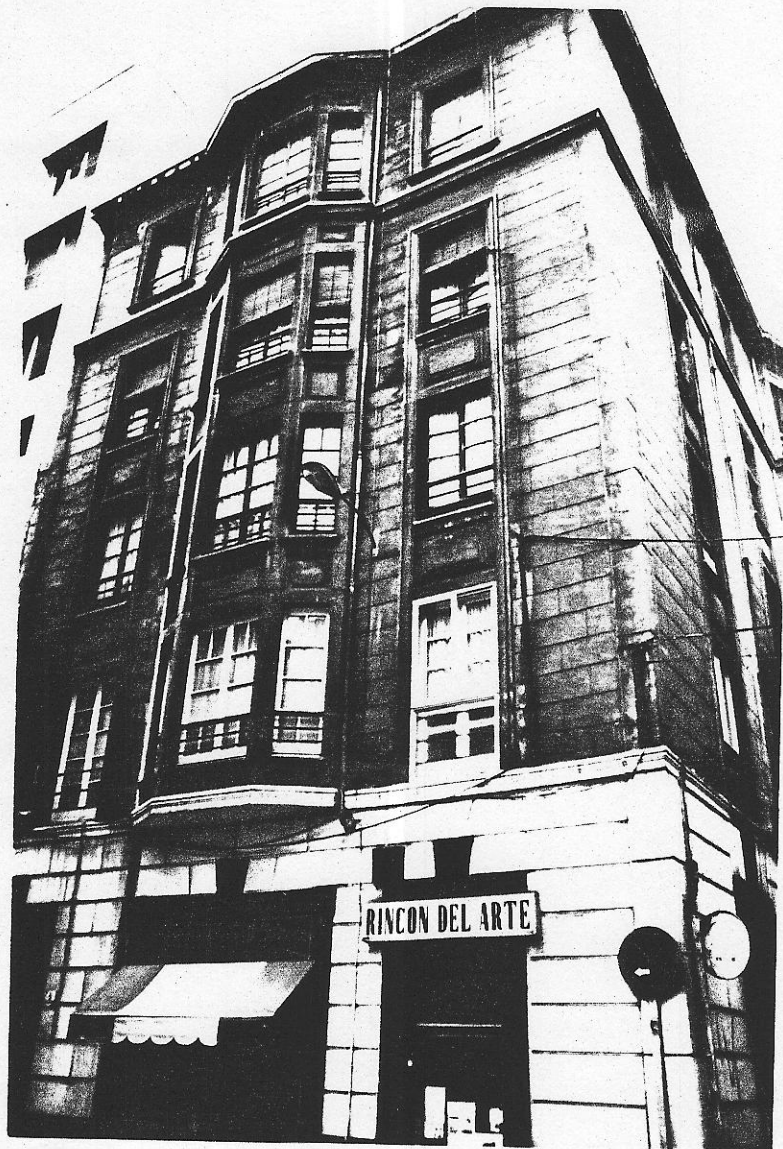
DOCUMENTACION FOTOGRAFICA

BUEN ESTADO		DETERIORO		
		Ligero	Medio	Extremo	
	<input type="checkbox"/>	<input checked="" type="checkbox"/>	<input type="checkbox"/>	<input type="checkbox"/>
