Plan Especial  
de Protección y Reforma Interior  
del Cerro de Santa Catalina

**INFORMACION Y NORMATIVA  
PARTICULARIZADA DE LOS EDIFICIOS**

San Antonio, 9

edificio **SAN ANTONIO, 9**

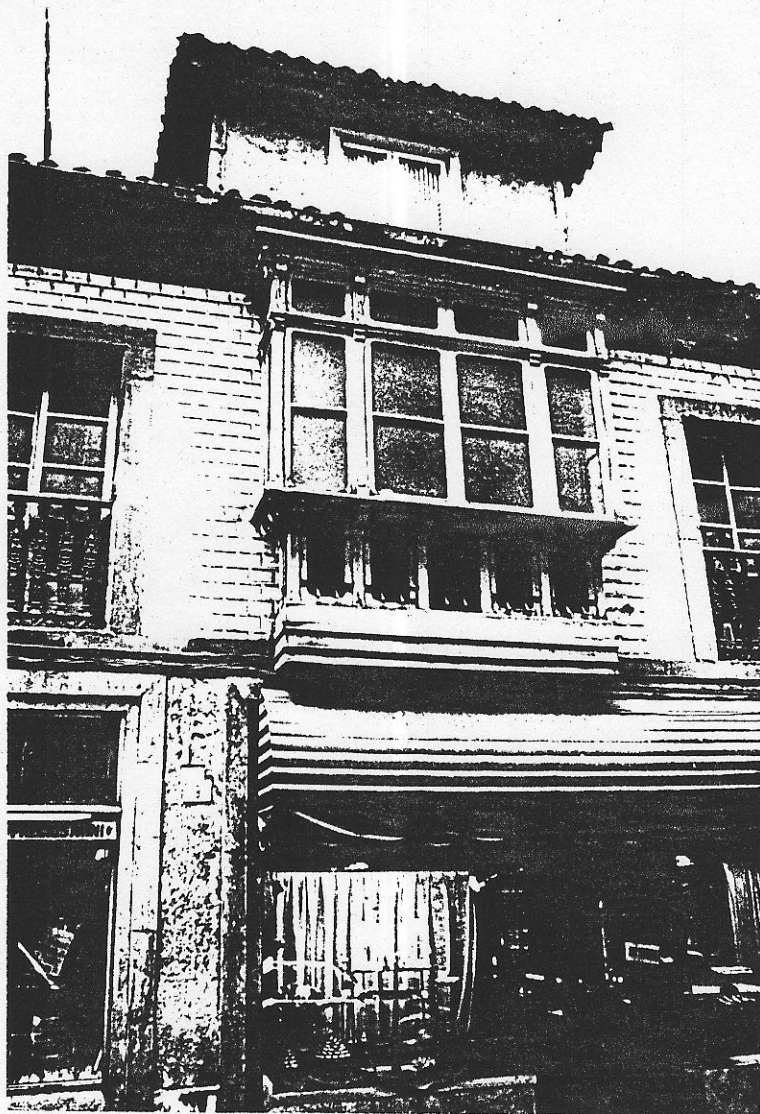
**OBRAS DE ADECUACION ARQUITECTONICA DE ELEMENTOS EXTERIORES**

Fachada de Local.

Se autoriza la adición de dos plantas.

La actuación se efectuará repitiendo miméticamente la fachada de planta primera, siguiendo por tanto un esquema de composición muy frecuente en la zona. "columna" vertical de miradores y huecos de balcones a ambos lados, a disposición simétrica.

Se controlará que el diseño de miradores reproduce exactamente el existente.

Los balaustres de balcones tendrán dimensiones y modulación similar a los existentes.

No será necesario la repetición del alero de hiladas sucesivas de teja, pudiendo optarse por alero de piedra o piedra artificial, con molduración semejante al utilizado en edificios de similares características (p.ej. Santa Rosa. 2, 4 y 6).

Se exigirá la adecuación de la fachada de planta baja recomponiendo huecos y machones originarios.
