Plan Especial
de Protección y Reforma Interior
del Cerro de Santa Catalina

**INFORMACION Y NORMATIVA
PARTICULARIZADA DE LOS EDIFICIOS**

Santa Rosa, 6

FICHAS DE INFORMACION

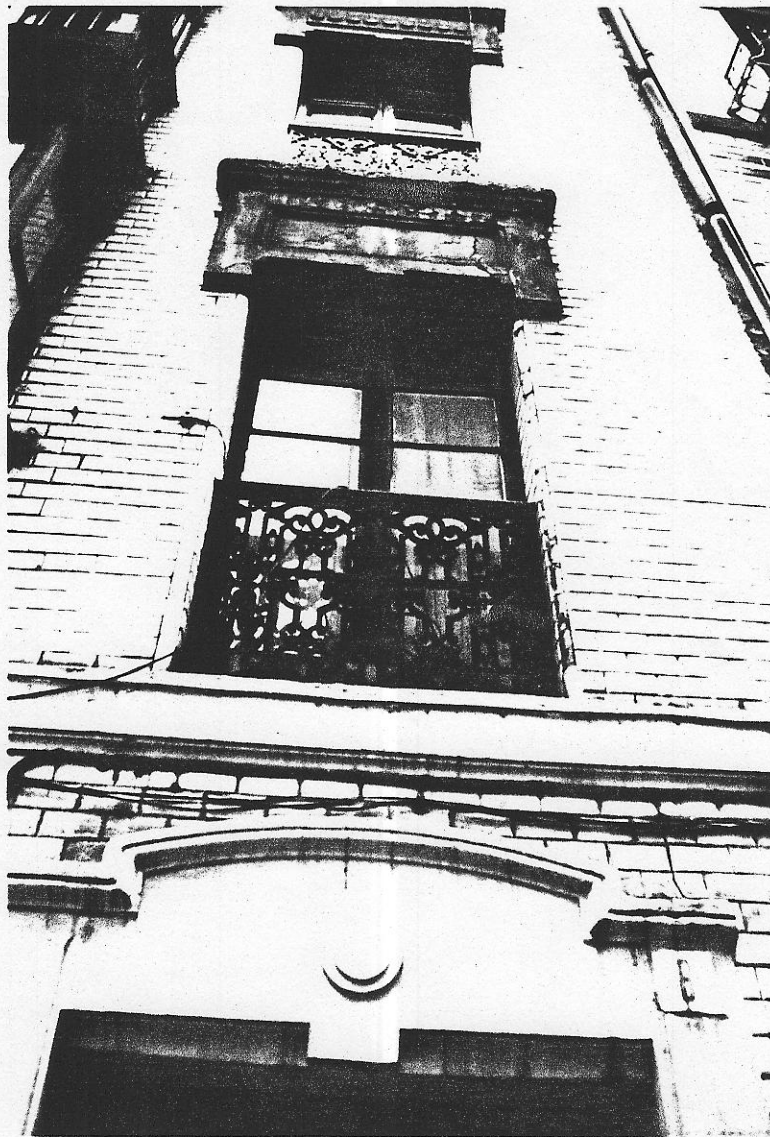
DOCUMENTACION FOTOGRAFICA

Fachada composición simétrica con cuerpo de mador central azulejo blanco.
