Plan Especial
de Protección y Reforma Interior
del Cerro de Santa Catalina

**INFORMACION Y NORMATIVA
PARTICULARIZADA DE LOS EDIFICIOS**

Santa Lucía, 3

FICHAS DE INFORMACION

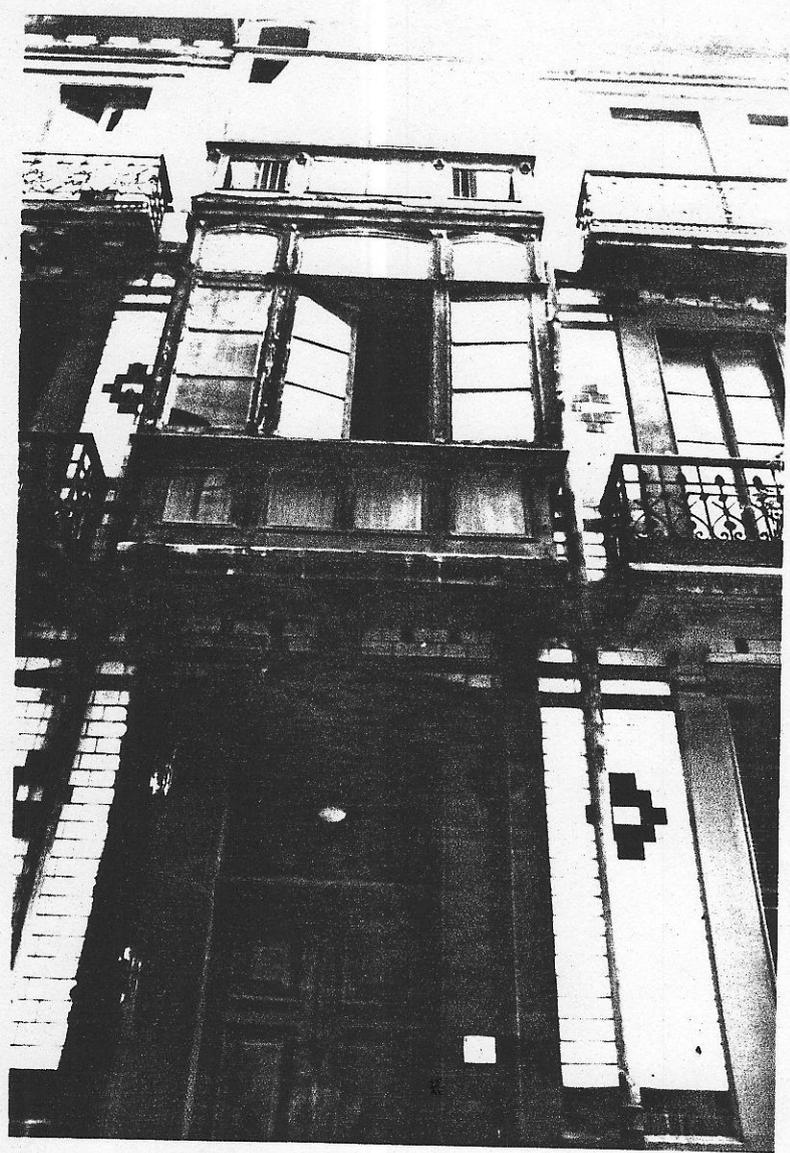
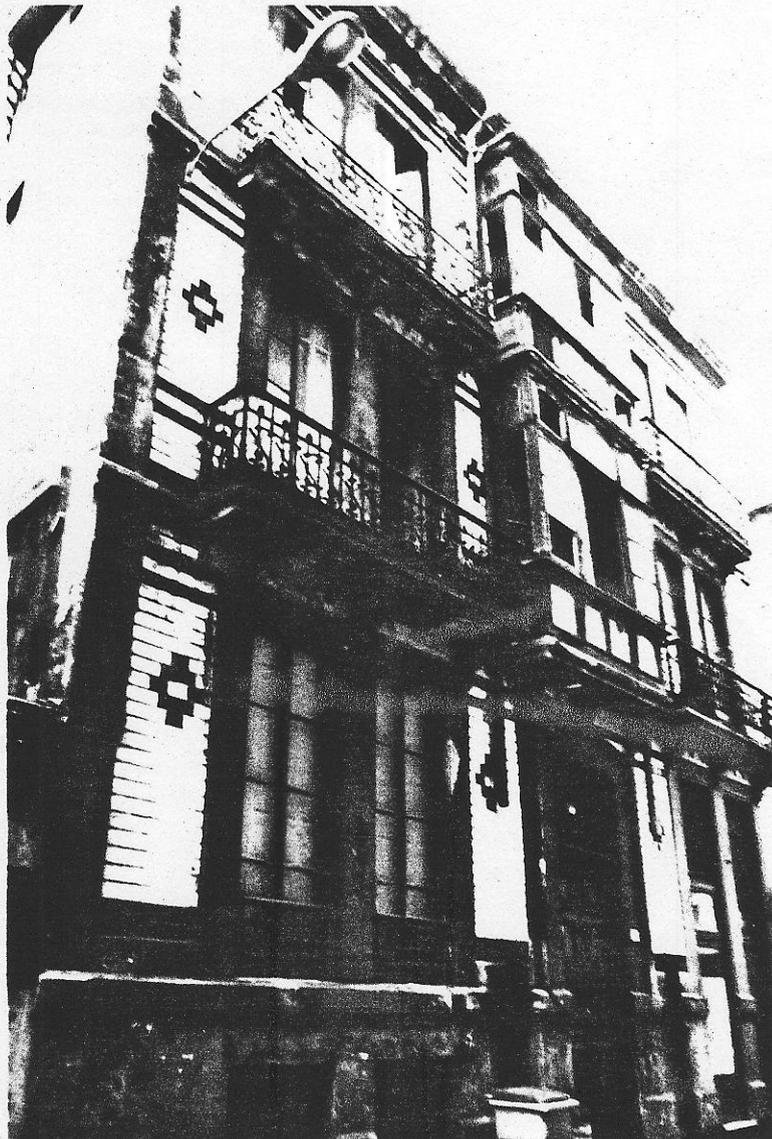
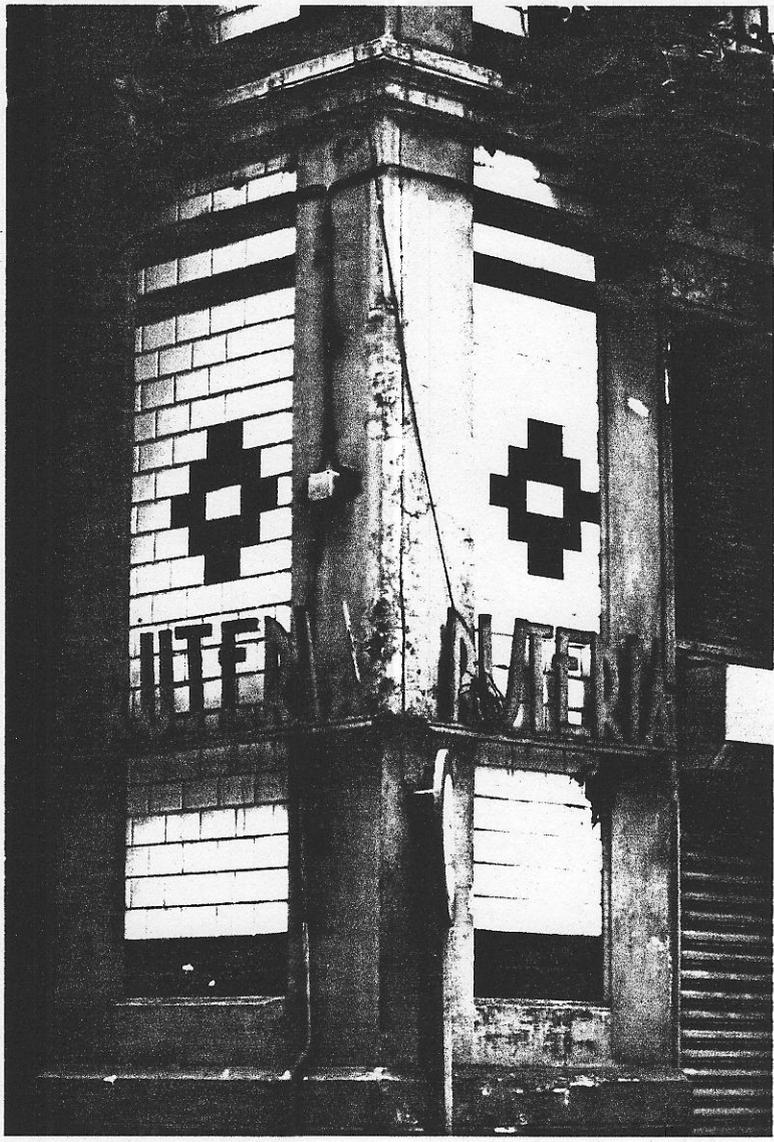
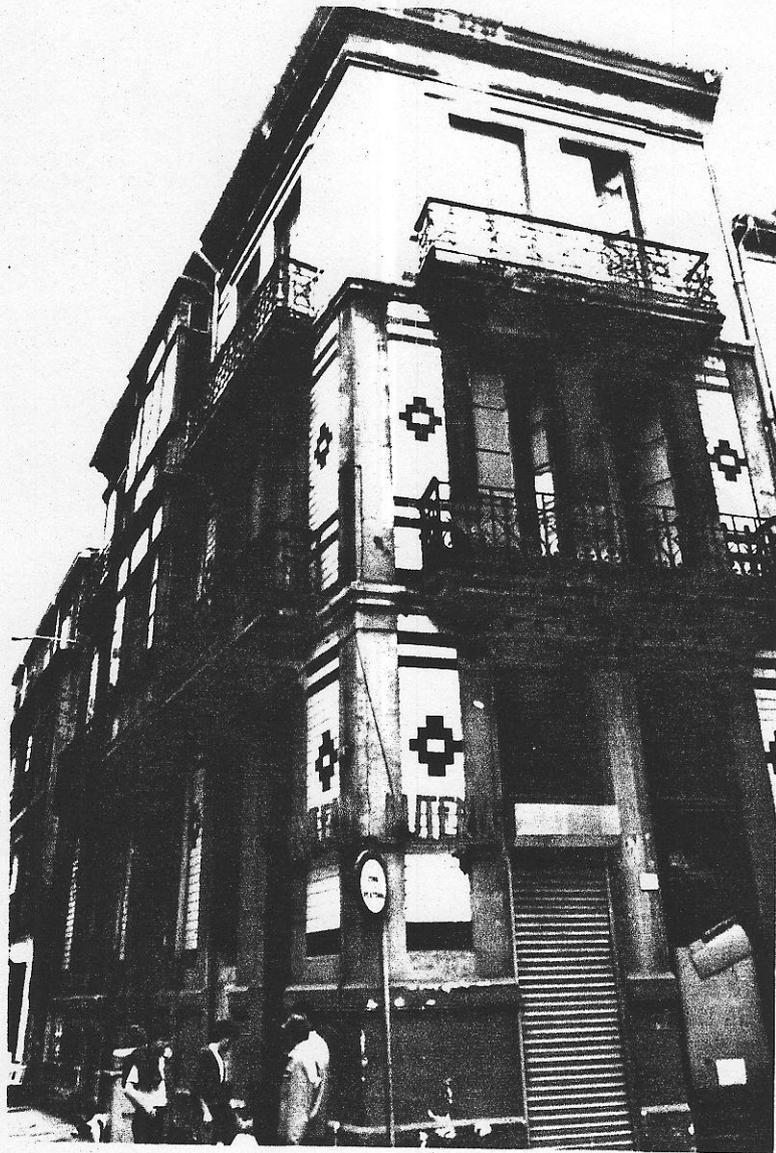
DOCUMENTACION FOTOGRAFICA

Rasgos estilísticos y formales Derivación neoclásica principios de siglo. Composición con mirador central. Fachada de azulejo blanco con dibujo azulejo color.

El edificio requiere actuaciones de conservación y reparación de elementos exteriores que se encuentran deteriorados.

Limpieza de paños de azulejo.
Reparación de zócalo.
Pintura de carpintería de balcones y miradores.
Reparación y pintura fachada trasera.

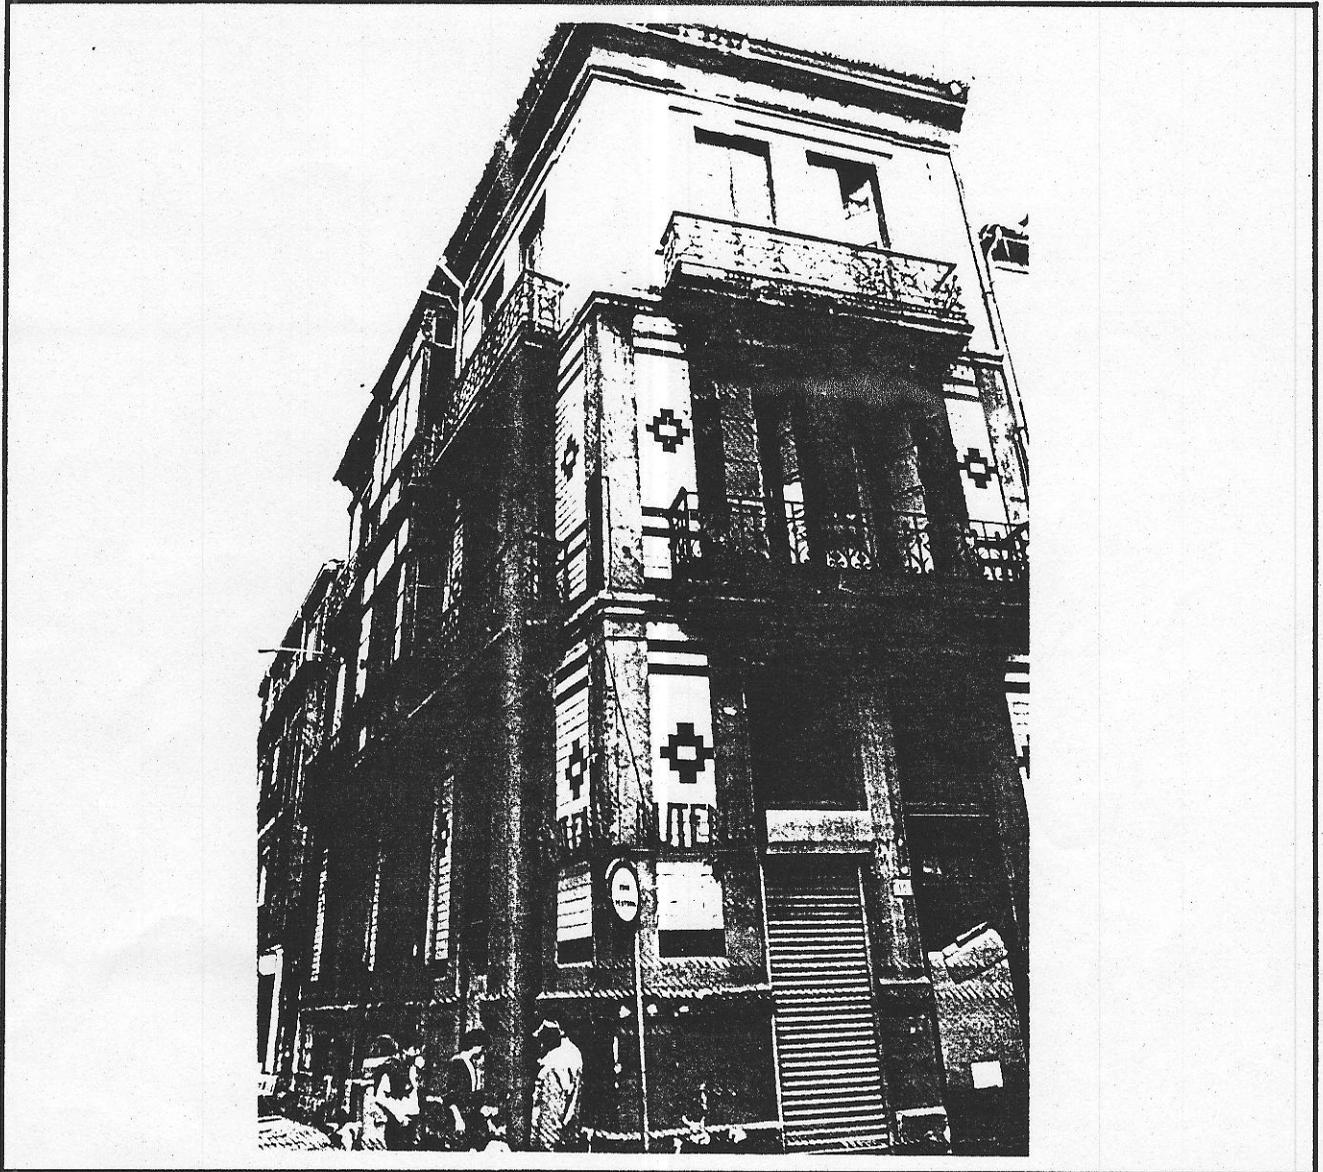
OBRAS DE ADECUACION ARQUITECTONICA DE ELEMENTOS EXTERIORES

La fachada no posee elementos incongruentes.
