Plan Especial  
de Protección y Reforma Interior  
del Cerro de Santa Catalina

**INFORMACION Y NORMATIVA  
PARTICULARIZADA DE LOS EDIFICIOS**

edificio STA. ELENA, 9

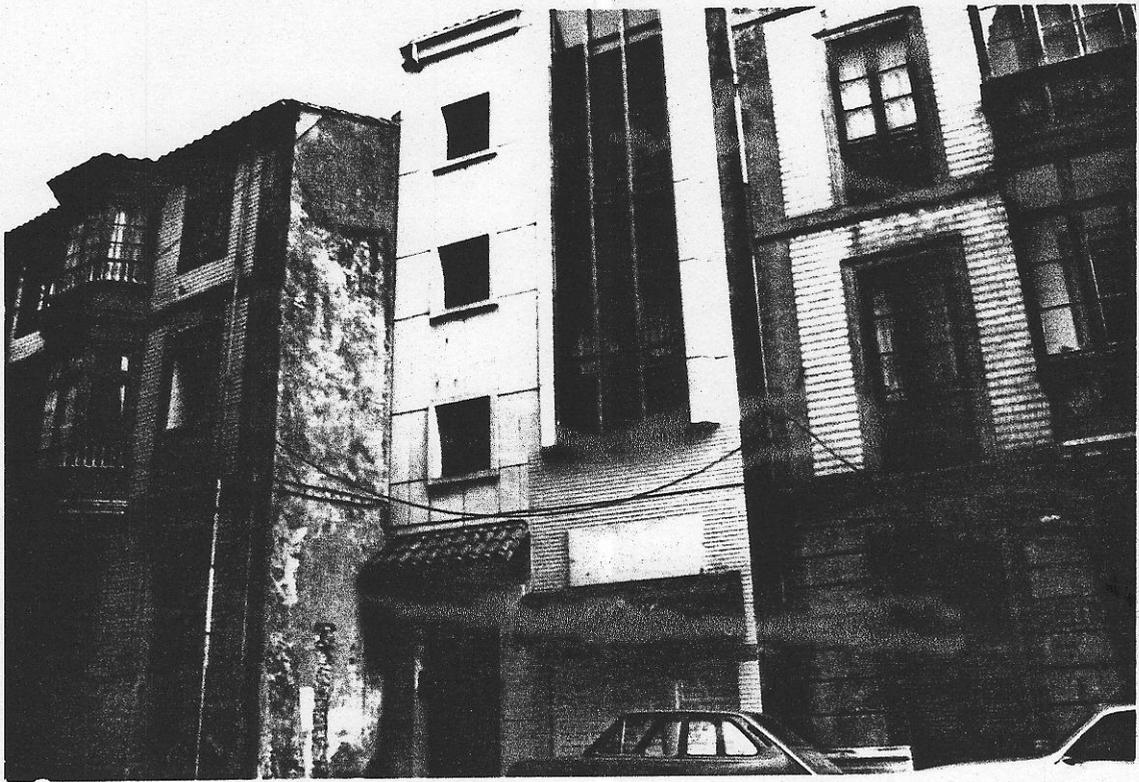
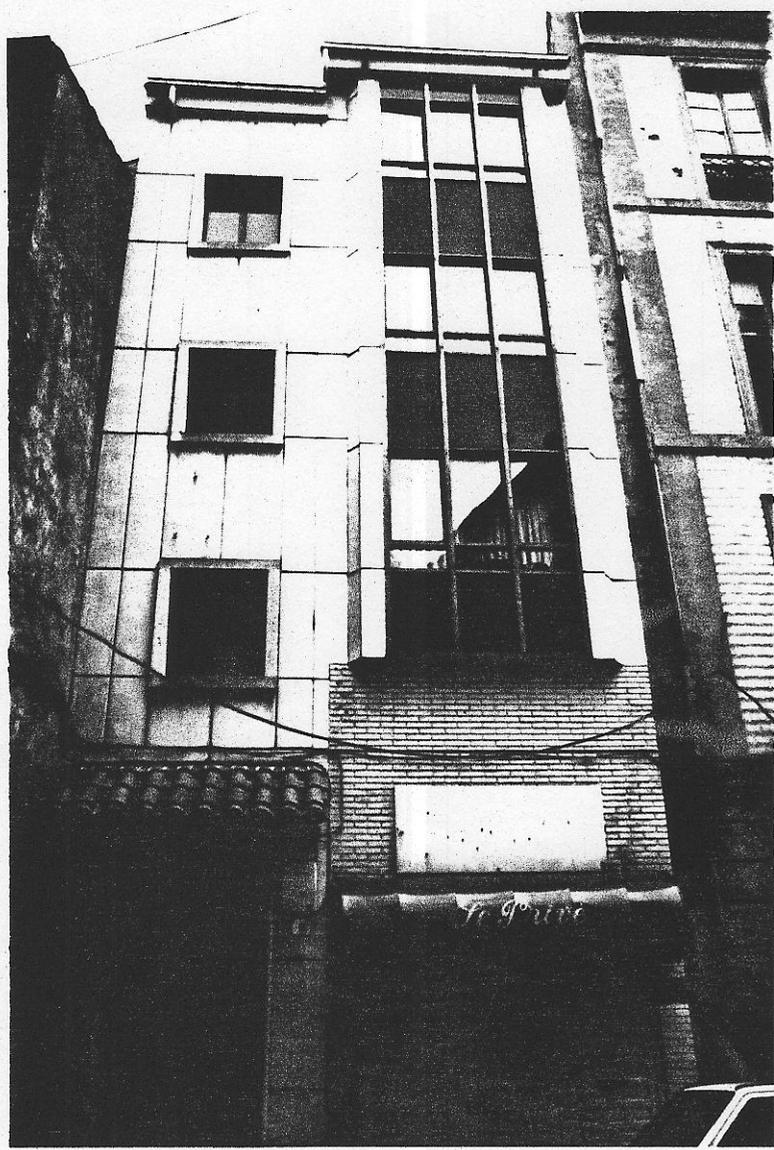
DOCUMENTACION FOTOGRAFICA

Rasgos estilísticos y formales Reciente. Racionalismo banal, con mirador sin calidad de diseño.

Composición y acabados de fachada.

Deberá adecuarse la fachada, con recomposición basada en "dos columnas" de balcones sin voladizo, o de balcón y mirador.

Acabados en enfoscado y pintura o plaqueta de azulejo.
