Plan Especial
de Protección y Reforma Interior
del Cerro de Santa Catalina

**INFORMACION Y NORMATIVA
PARTICULARIZADA DE LOS EDIFICIOS**

Melquiadez Alvarez, 5-Contracay, 3

FICHAS DE NORMATIVA

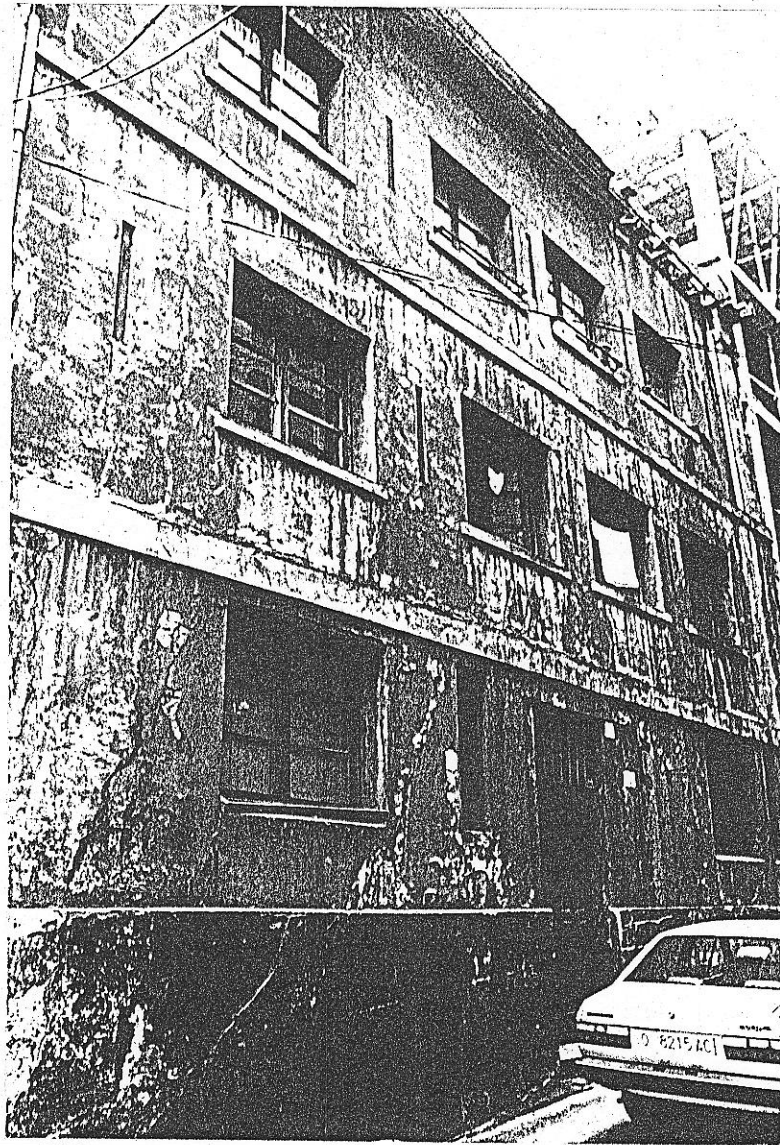
N.3

OBRAS DE ADECUACION ARQUITECTONICA DE ELEMENTOS EXTERIORES

OBRAS NECESARIAS DE CARACTER EXTRAORDINARIO
(Exigibles/Art. 182 de la Ley del Suelo)

Restitución fachada conforme al edificio, con huecos de balcones o con galería.

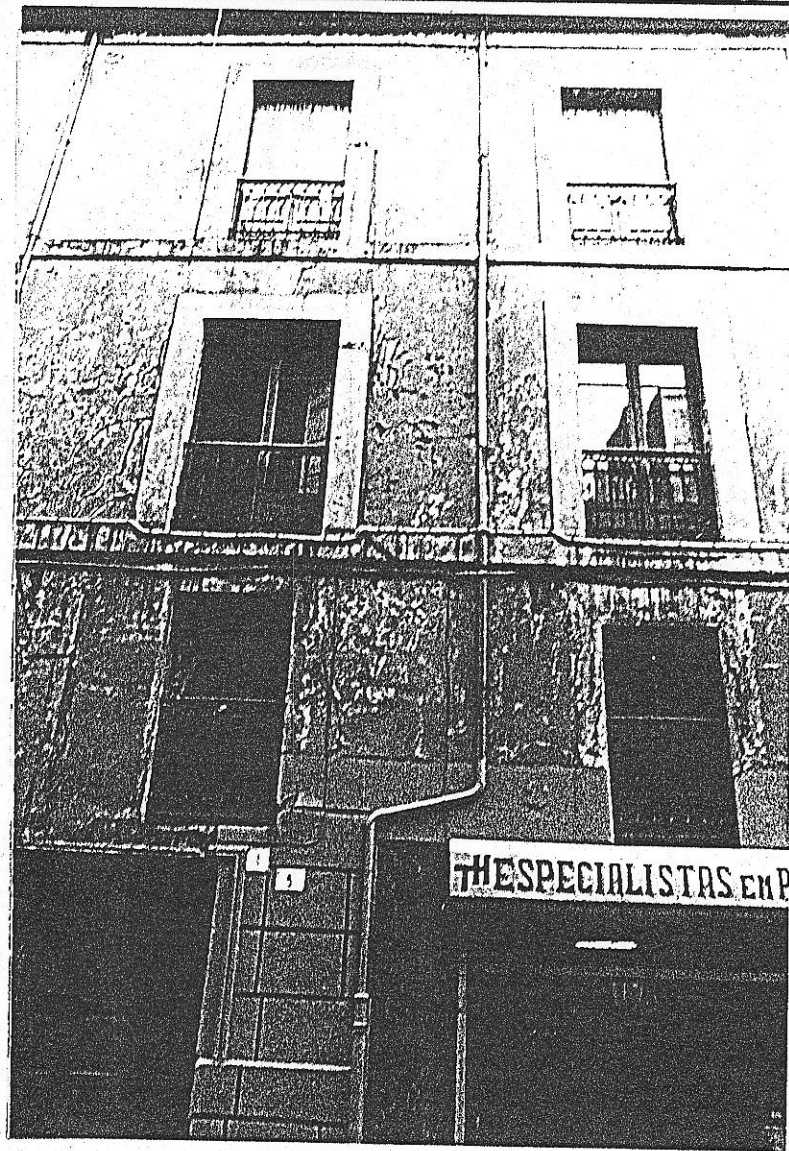
N.3

OBRAS DE ADECUACION ARQUITECTONICA DE ELEMENTOS EXTERIORES

OBRAS NECESARIAS DE CARACTER ORDINARIO
(Exigibles/Art. 181 de la Ley del Suelo)

Reparación general de fachada.

OBRAS NECESARIAS DE CARACTER EXTRAORDINARIO
(Exigibles/Art. 182 de la Ley del Suelo)

Modificación fachada de local, con hueco de -
proporciones acordes con los huecos de balcones
superiores, a eje de los mismos.
