Plan Especial  
de Protección y Reforma Interior  
del Cerro de Santa Catalina

**INFORMACION Y NORMATIVA  
PARTICULARIZADA DE LOS EDIFICIOS**

Melquiadez Alvarez, 14-Instituto, 1

edificio C/ Melquiadez Alvarez 14- Instituto 1

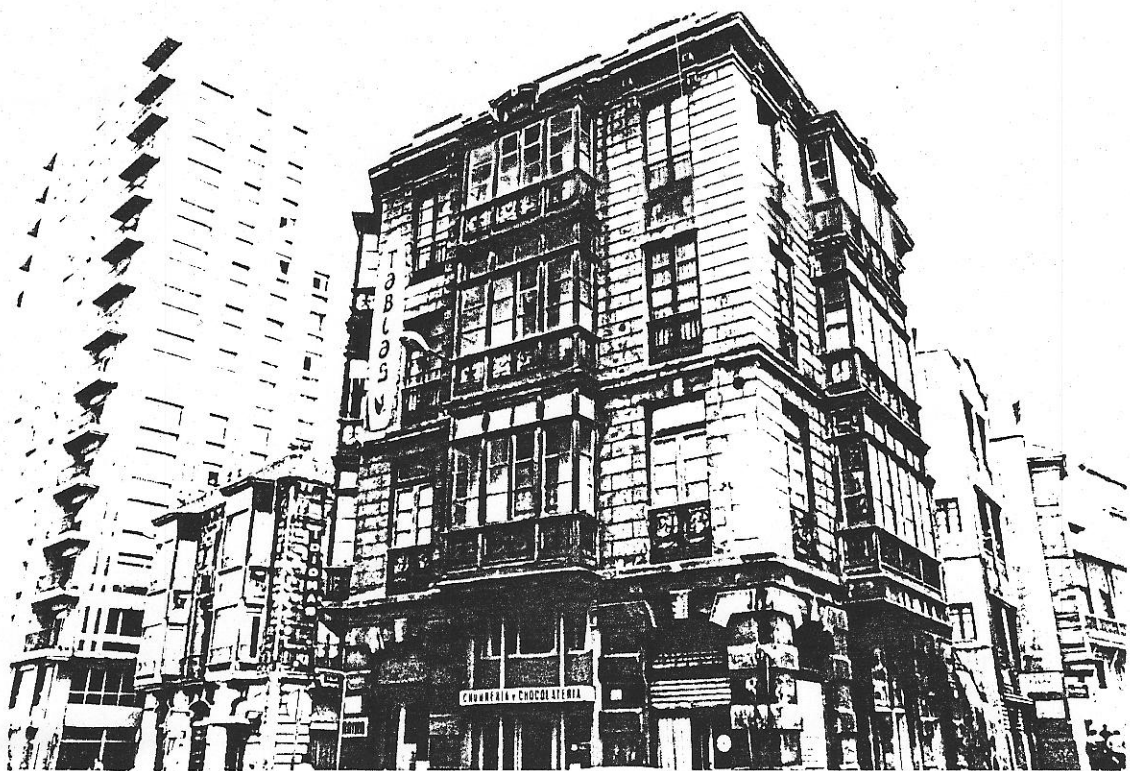
**OBRAS DE ADECUACION ARQUITECTONICA DE ELEMENTOS EXTERIORES**

Fachadas de locales alteradas en planta baja.

Cualquier tipo de actuación supondrá la adecuación general de fachada de planta baja, conforme a la composición originaria.

Revoco y reparación general de carpintería y cerrajería con pintura al oleo de las mismas.

Supresión de rótulo en planta 2ª.  
Nueva rotulación de locales de planta baja con materiales acordes.
