Plan Especial  
de Protección y Reforma Interior  
del Cerro de Santa Catalina

**INFORMACION Y NORMATIVA  
PARTICULARIZADA DE LOS EDIFICIOS**

Melquiadez Alvarez, 4-Trinidad, 1

Plan Especial  
de Protección y Reforma Interior  
del barrio de Cimadevilla

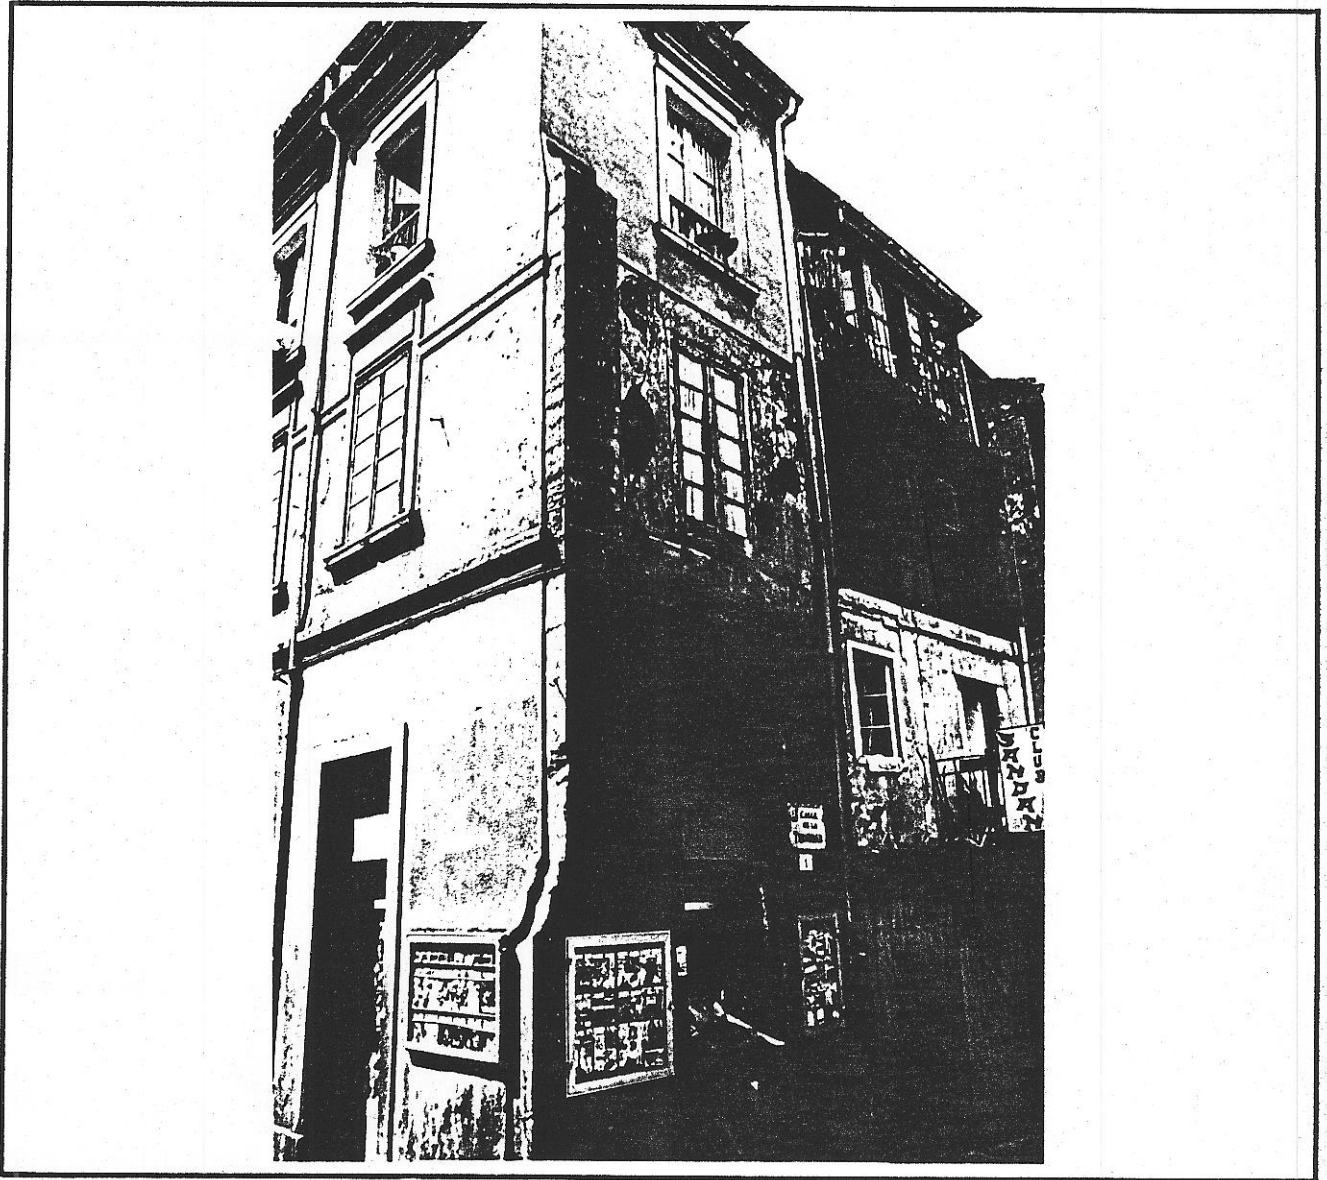
**OBRAS DE ADECUACION ARQUITECTONICA DE ELEMENTOS EXTERIORES**

Fachada de cuerpo donde se sitúa el portal del nº 4 de Melquiadez Alvarez.

- Se valorarán los elementos originarios, como el muro de sillería en voladizo.
- Tratamiento de enfoscado y pintura en toda la fachada, admitiéndose una diferenciación de color de la tercera planta, para identificar su carácter añadido.
- Deberá recomponerse la fachada a Melquiadez Alvarez, con composición de huecos idéntica en 1ª y 2ª planta.

Reparación general de fachada.  
Enfoscado y pintura uniforme, admitiéndose dife-  
renciación de color sólo en tercera planta.

Adecuación de locales, suprimiendo rótulos,  
cierres, pinturas y otros aspectos incongruen-  
tes.  
Recomposición fachada a Melquiadez Alvarez.
