Plan Especial
de Protección y Reforma Interior
del Cerro de Santa Catalina

**INFORMACION Y NORMATIVA
PARTICULARIZADA DE LOS EDIFICIOS**

PM3-02

edificio **PLAZA MAYOR**

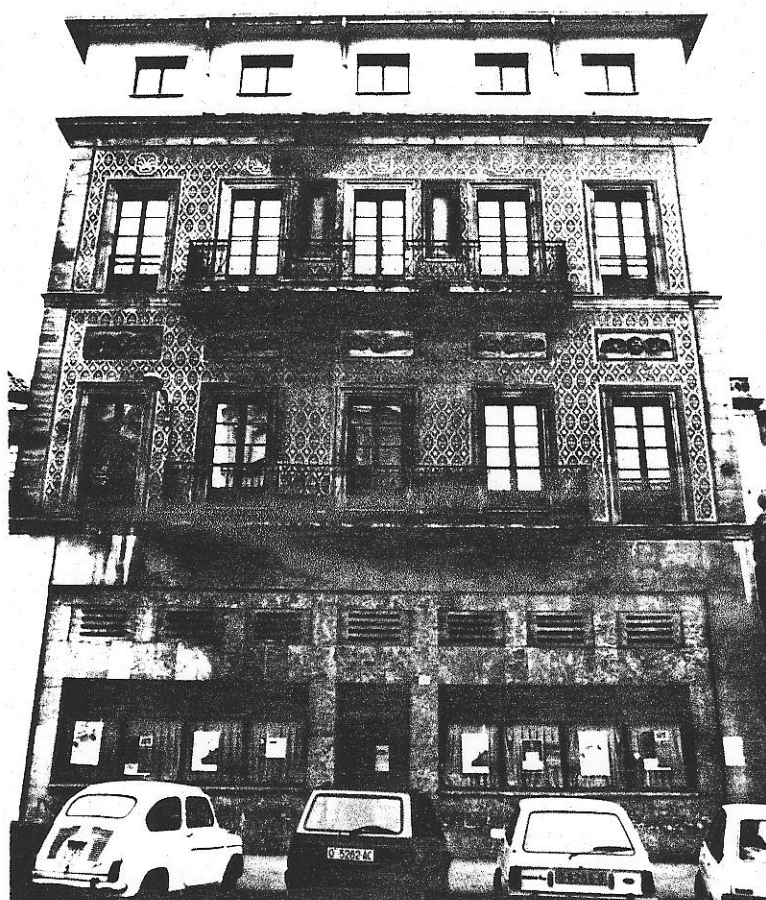
DOCUMENTACION FOTOGRAFICA

EPOCA DE CONSTRUCCION
 EPOCA DE CONSTRUCCION Año Período Principios XIX. Fachadas.
 REFORMAS O AMPLIACIONES Año Período 1940-60.
 Notas Planta tercera añadida posteriormente.

CARACTERISTICAS ARQUITECTONICAS
 Rasgos estilísticos y formales Las tres fachadas a calles se organizan con la versión del lenguaje clasicista-regionalista.

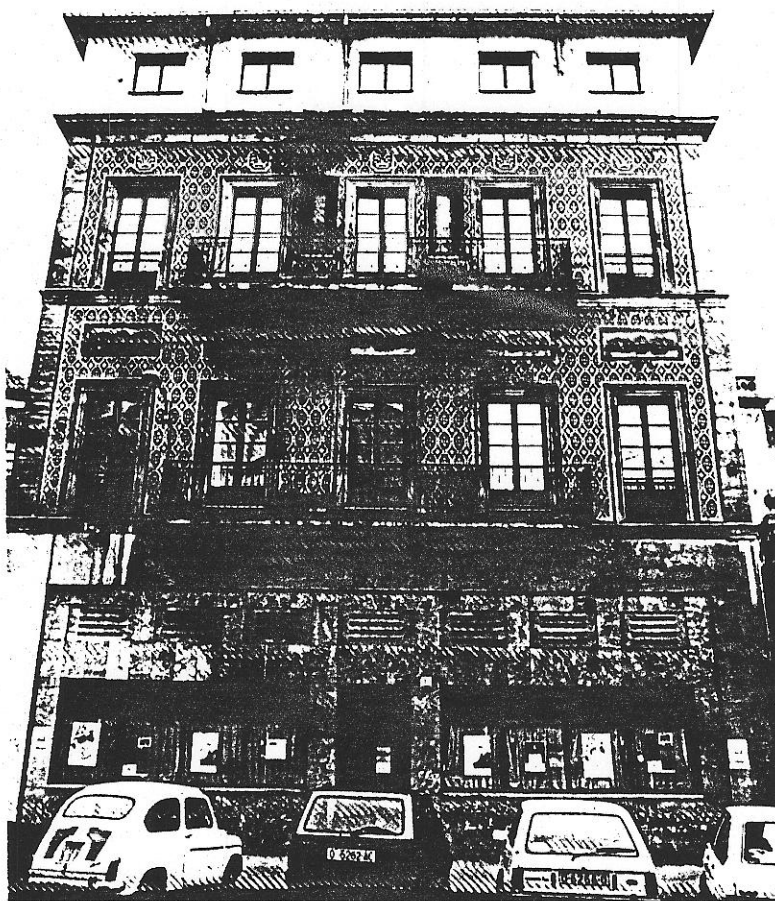
OBRAS DE ADECUACION ARQUITECTONICA DE ELEMENTOS EXTERIORES

Fachada de planta baja y tercera a c/ Melquiadez Alvarez.

Reparación de fachadas.
Reparación de esgrafiados.

Restitución fachada originaria planta baja a
Melquiades Alvarez.
Adecuación fachada planta cuarta, conforme al
resto del edificio.
