Plan Especial  
de Protección y Reforma Interior  
del Cerro de Santa Catalina

**INFORMACION Y NORMATIVA  
PARTICULARIZADA DE LOS EDIFICIOS**

Guinea, 2

210101

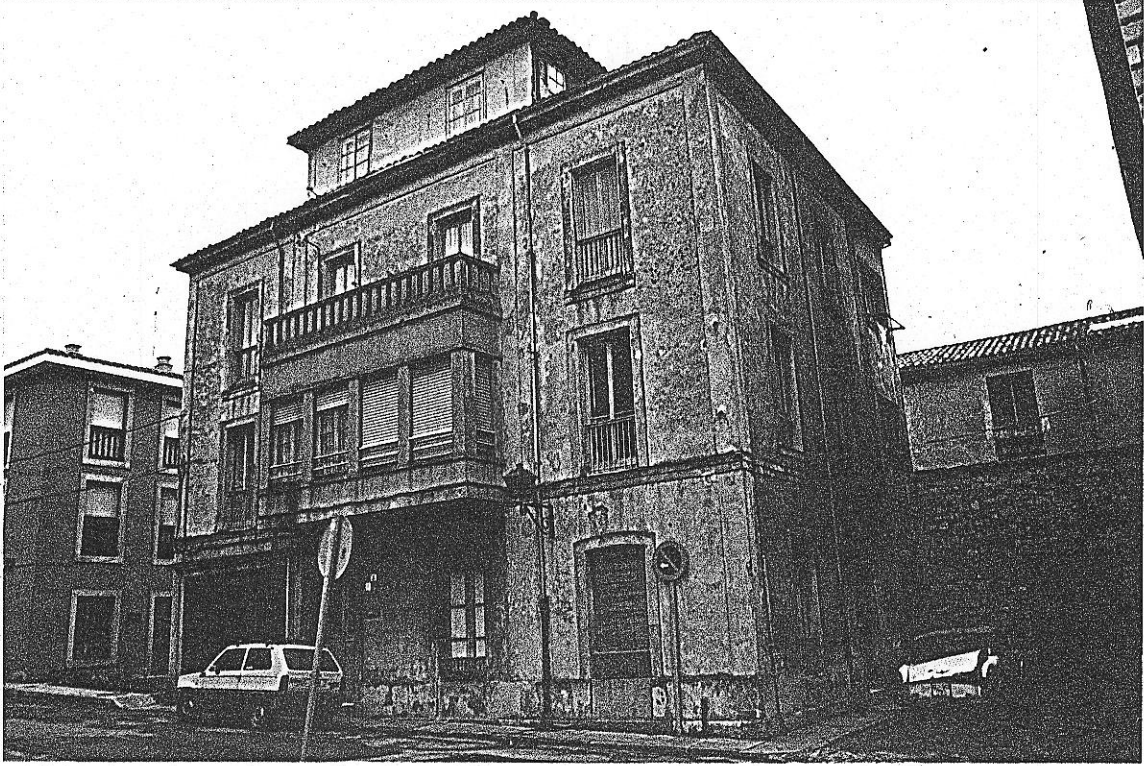
DOCUMENTACION FOTOGRAFICA

Posee un portal reformado en los años 20, de estilo art-decò, que debe protegerse.

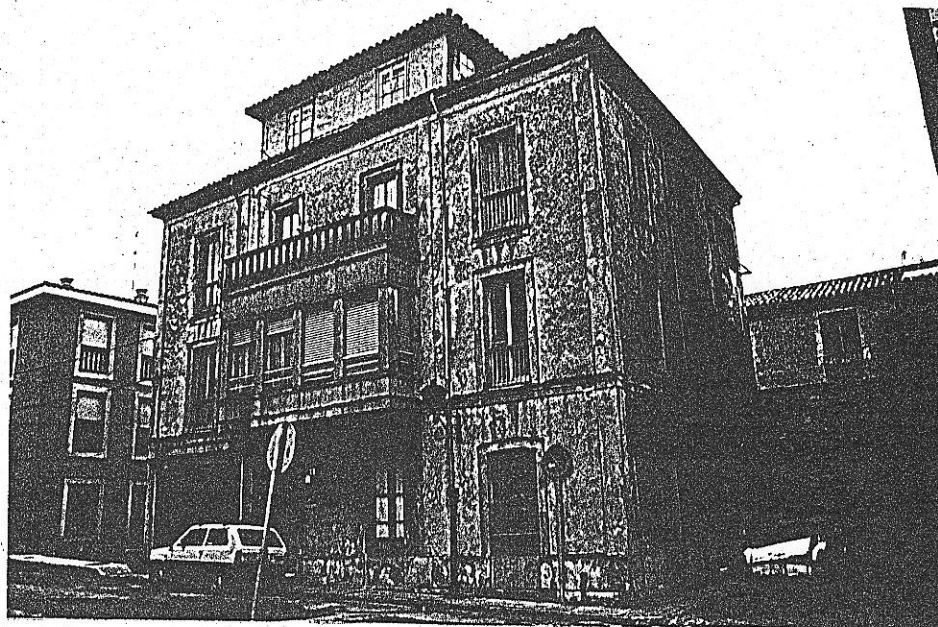
**OBRAS DE ADECUACION ARQUITECTONICA DE ELEMENTOS EXTERIORES**

- Mirador actual, en fábrica de ladrillo
- Fachada de local comercial.

Reparación general de fachada, con enfoscado y pintura color rojo almagre.

- Reposición de mirador de madera, con las características del originario.
- Reordinación de la fachada del local, reduciendo las dimensiones del hueco, deberá tener las proporciones del resto de huecos de planta baja.
