Plan Especial
de Protección y Reforma Interior
del Cerro de Santa Catalina

**INFORMACION Y NORMATIVA
PARTICULARIZADA DE LOS EDIFICIOS**

Batería, 7

edificio Bateria 7

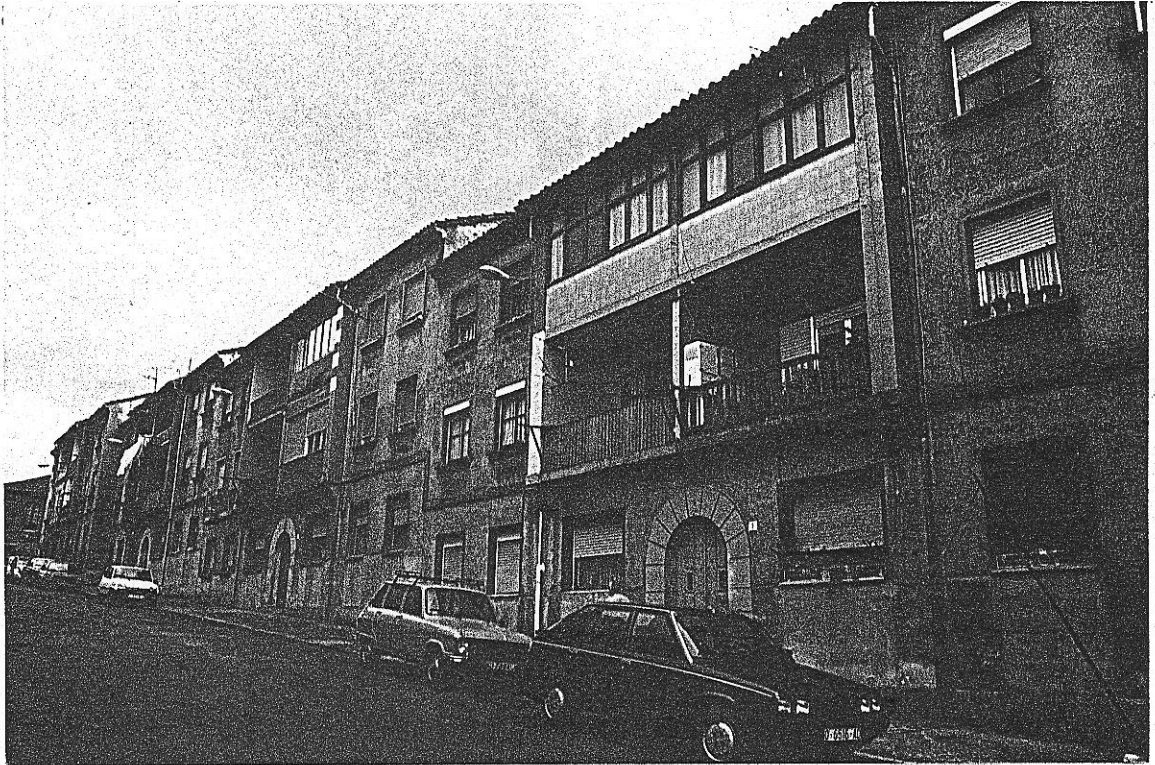
DOCUMENTACION FOTOGRAFICA

La fachada se basa en una interpretación de la arquitectura popular, desde la particular versión del racionalismo contaminada de "academicismo" propia de Regiones Devastadas.

Se utilizará terrazas con balconadas de barandillas de madera, puertas de aseo de medio punto e imitación de elementos tradicionales como "muros de aleta" volados, zócalos, cadenas laterales de piedra, etc.

La cubierta es inclinada, de teja.

Algunas terrazas han sido cerradas, con antepechos y acristalamiento.

Los acabados de muros son de enfoscado y pintura.

Se encuentran en mal estado, y su calidad constructiva es deficiente, al haber sido realizados con precariedad de medios.

Se recuperarán las terrazas originarias, con barandilla de madera, salvo que se dé el supuesto siguiente:

Se autoriza el cerramiento de terrazas, siempre que se ejecute con un diseño unitario para to dos los edificios, con antepecho de entablillado de madera y carpintería de madera.

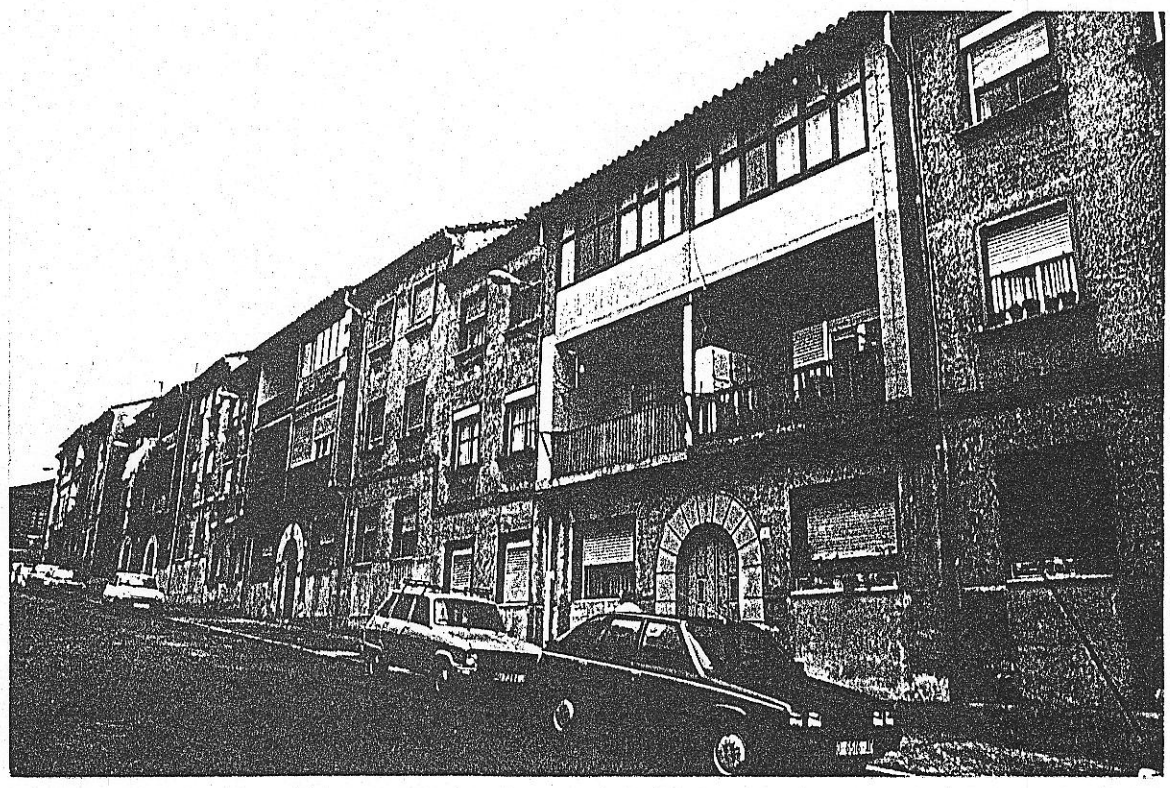
OBRAS DE ADECUACION ARQUITECTONICA DE ELEMENTOS EXTERIORES

Terrazas cerrada con antepechos y acristalamiento

Reparación de fachada.

Supresión de cerramientos en terrazas, y -
recuperación de terraza originaria, con baran-
dilla de madera, salvo que se realicen los ce-
rramientos con diseño unitario para todos los
edificios.
