Plan Especial
de Protección y Reforma Interior
del Cerro de Santa Catalina

**INFORMACION Y NORMATIVA
PARTICULARIZADA DE LOS EDIFICIOS**

Batería, 3

edificio Bateria 3

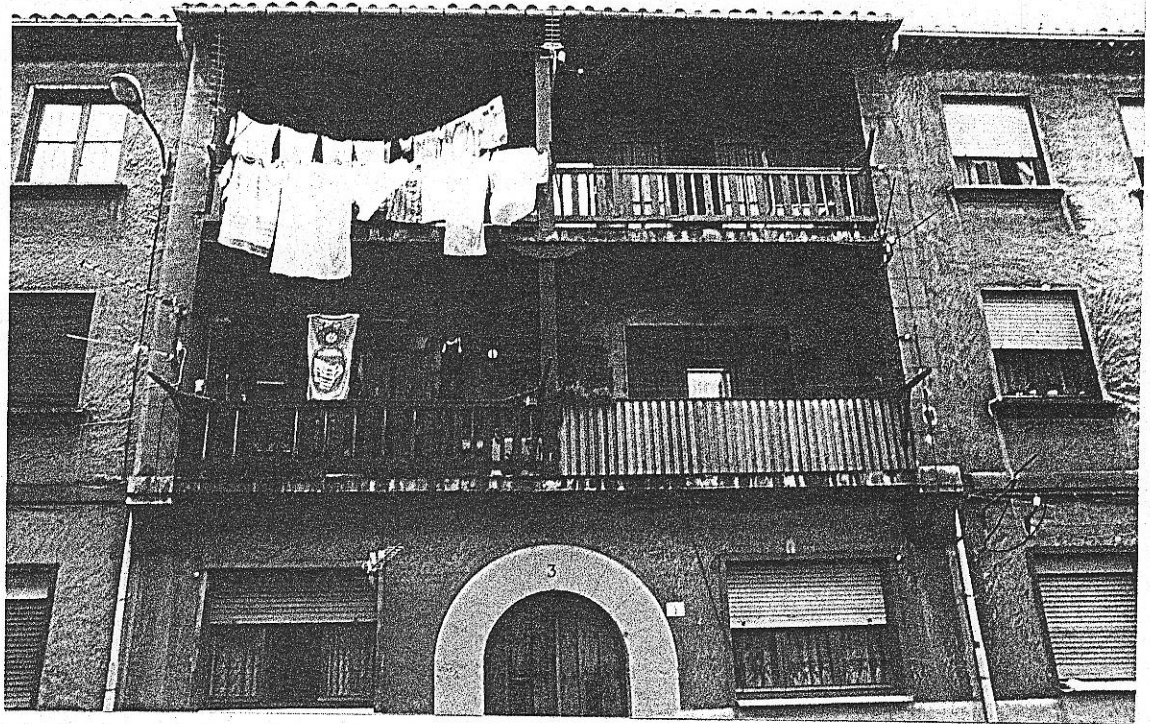
DOCUMENTACION FOTOGRAFICA

La fachada se basa en una interpretación de la arquitectura popular, desde la particular versión del racionalismo contaminada de "academicismo" propia de Regiones Devastadas.

Se utilizará terrazas con balconadas de barandillas de madera, puertas de aseo de medio punto e imitación de elementos tradicionales como "muros de aleta" volados, zócalos, cadenas laterales de piedra, etc.

La cubierta es inclinada, de teja.

Algunas terrazas han sido cerradas, con antepechos y acristalamiento.

Los acabados de muros son de enfoscado y pintura.

Terrazas cerrada con antepechos y acristalamiento

Se recuperarán las terrazas originarias, con barandilla de madera, salvo que se dé el supuesto siguiente:

Se autoriza el cerramiento de terrazas, siempre que se ejecute con un diseño unitario para todos los edificios, con antepecho de entablillado de madera y carpintería de madera.
