Plan Especial
de Protección y Reforma Interior
del Cerro de Santa Catalina

**INFORMACION Y NORMATIVA
PARTICULARIZADA DE LOS EDIFICIOS**

María Bandujo, 2

2112-01

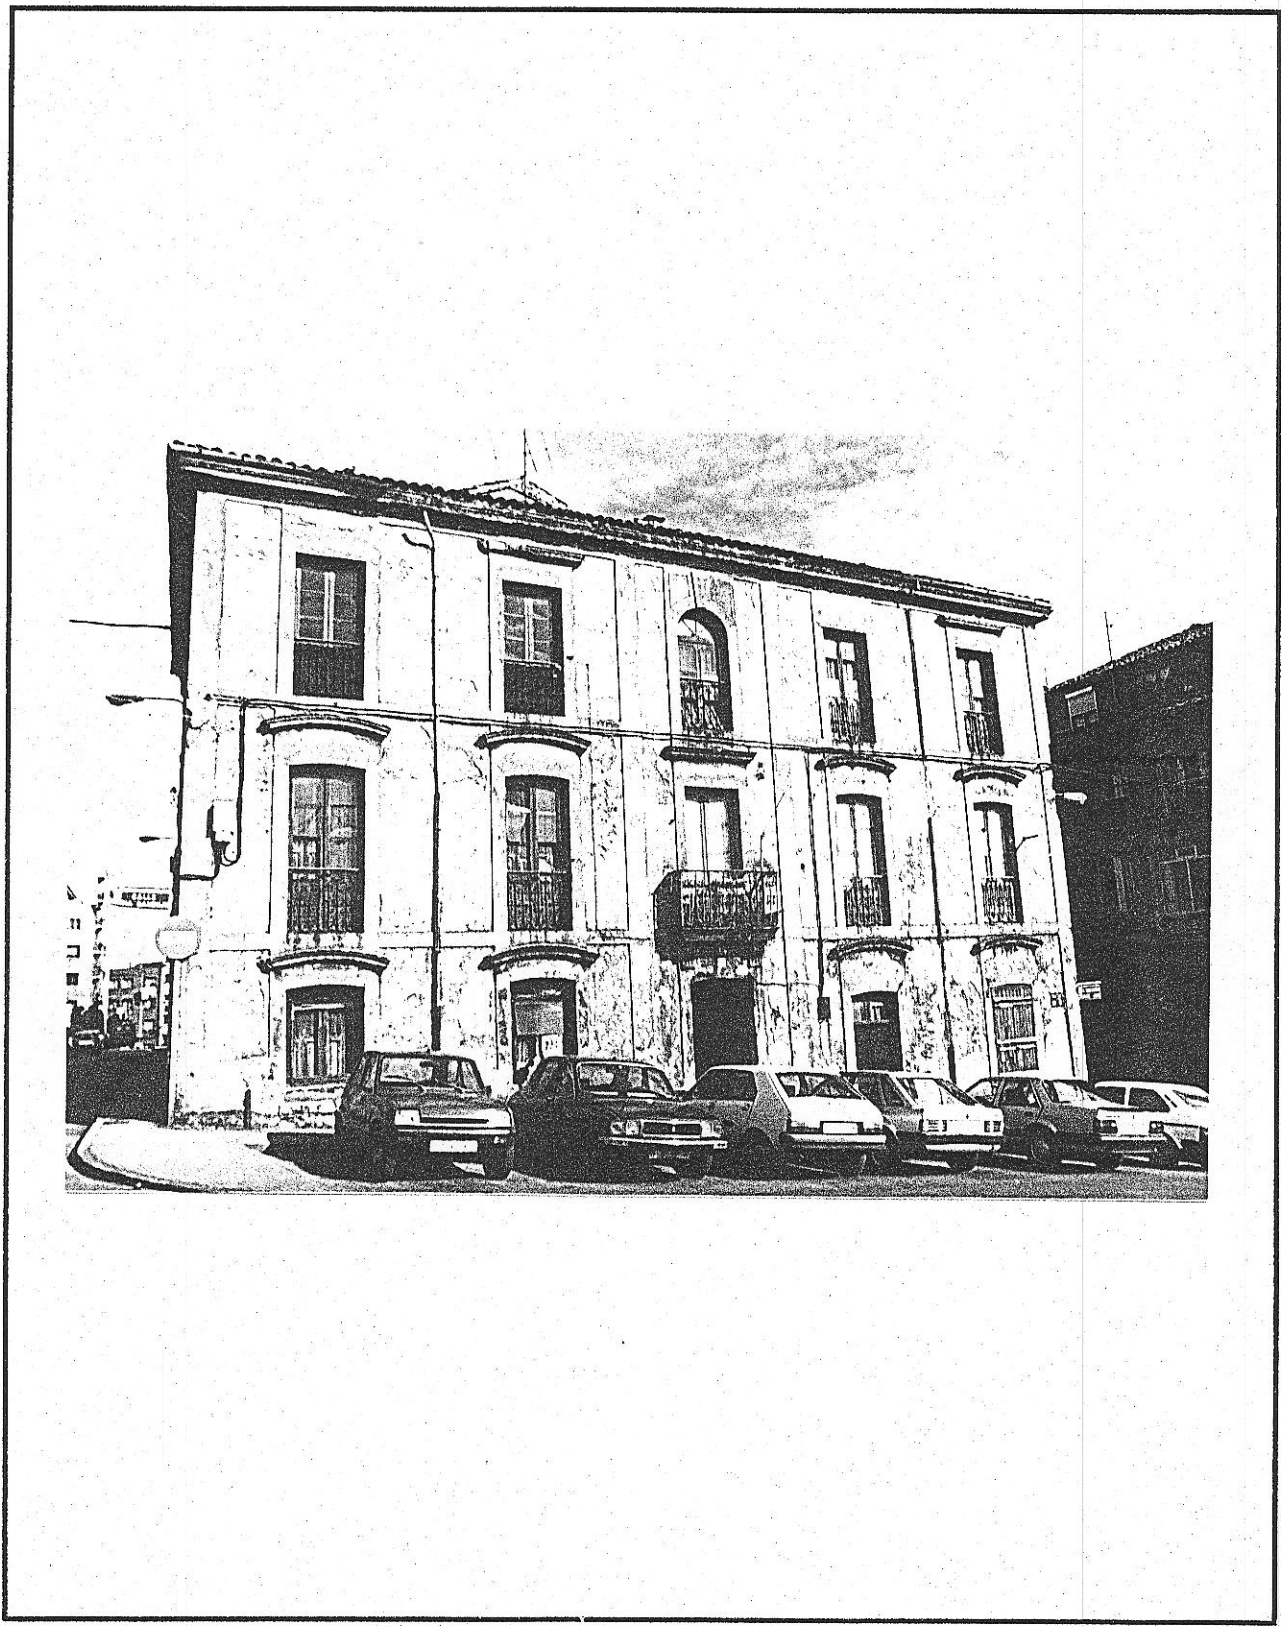
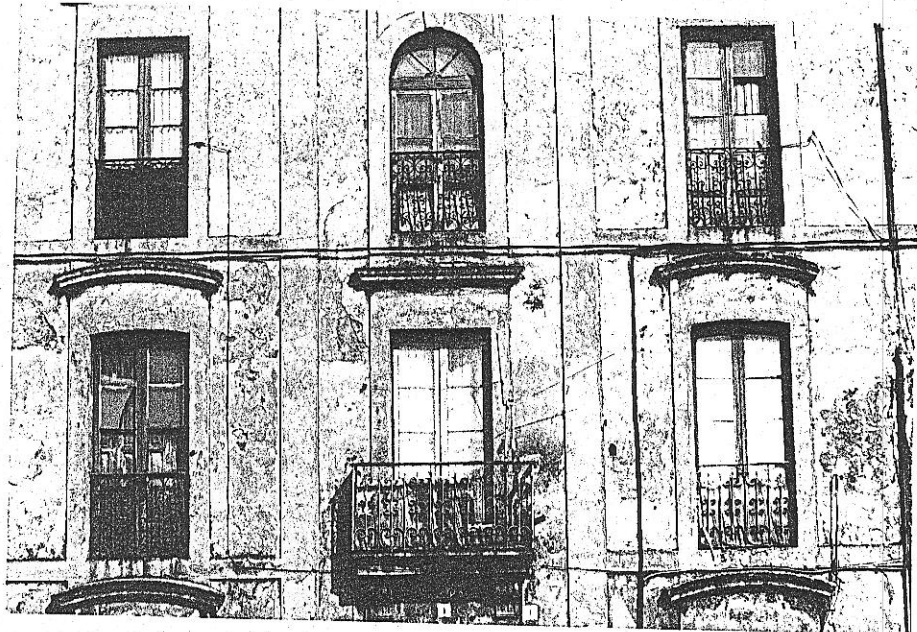
DOCUMENTACION FOTOGRAFICA

Composición de derivación neoclásica, con balcones dispuestos regularmente, sin voladizo (salvo en un caso).

- Los paños de cerramientos se revisten en enfoscado y pintura.
- Huecos de balcones recercados lisos en enfoscado, incorporando guardapolvos en enfoscado.
- Carpintería de madera a cara interior de muros.
- Cerrajería de hierro.

Se encuentra abandonado y en estado de deterioro extremo.

Su altura es menor que la de los edificios de la manzana, y posee un amplio cuerpo abuhardillado con deficientes condiciones de habitabilidad.

Por ello, se estima conveniente su conservación, autorizando la adición de una planta.
