Plan Especial
de Protección y Reforma Interior
del Cerro de Santa Catalina

**INFORMACION Y NORMATIVA
PARTICULARIZADA DE LOS EDIFICIOS**

2112-05

edificio Gregorio García Jove, 5

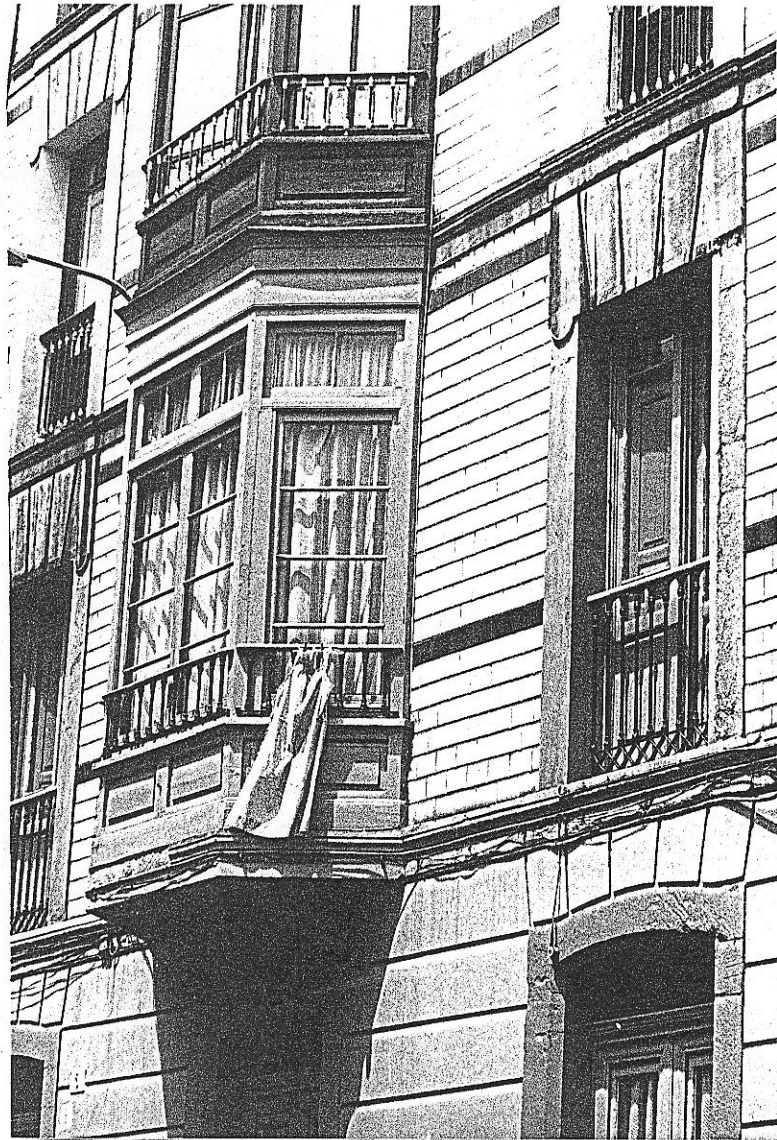
DOCUMENTACION FOTOGRAFICA

Edificio de interés arquitectónico medio, con "columna" central de miradores achaflanados y "columnas" de balcones a ambos lados. Recubrimiento con azulejo blanco con bandas de azulejos de color.

Buen estado de conservación.

Se considera conveniente su inclusión en Normativa de Protección.
