Plan Especial
de Protección y Reforma Interior
del Cerro de Santa Catalina

**INFORMACION Y NORMATIVA
PARTICULARIZADA DE LOS EDIFICIOS**

Las Cruces, 7

Plan Especial
de Protección y Reforma Interior
del barrio de Cimadevilla

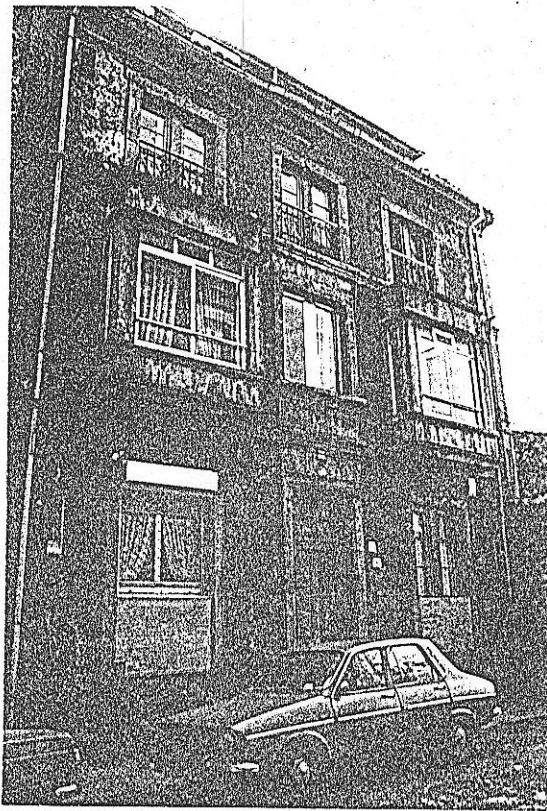
- Muros de mampostería, enfoscados y pintados.
- La composición originaria de huecos sigue las pautas de los esquemas más frecuentes en el lenguaje de derivación neoclásica, con huecos de balcones y ventanas ordenadas regularmente.
Los huecos se encuentran recercados en piedra, con biselas y máximo voladizo moldurado prolongando la imposta.
Carpintería de madera a cara interior de muro, con cerrajería de balcones en hierro, con sencillo dibujo,
- La fachada a la c/ García Jove se encuentran alterada por la adición de carpintería de aluminio en miradores y supresión de balcones en planta baja, convertidos en ventanas.

- Enfoscado y pintura, color almagre.
- Reparación de elementos dañados en carpintería, alero, cerrajería, etc.

- Supresión carpintería aluminio en miradores y ventanas a c/ García Jove, e instalación - carpintería de madera.
- Recomposición de huecos en planta baja de c/ García Jove.
