Plan Especial  
de Protección y Reforma Interior  
del Cerro de Santa Catalina

**INFORMACION Y NORMATIVA  
PARTICULARIZADA DE LOS EDIFICIOS**

Las Cruces, 9

## FICHAS DE NORMATIVA

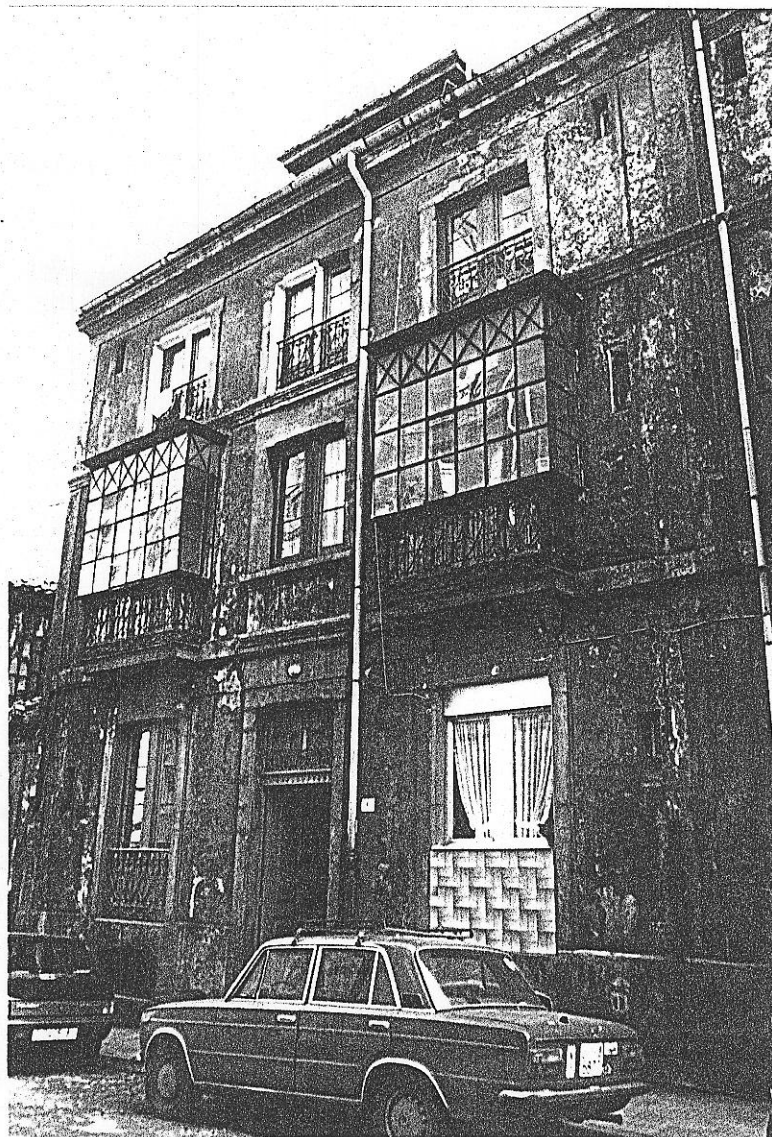
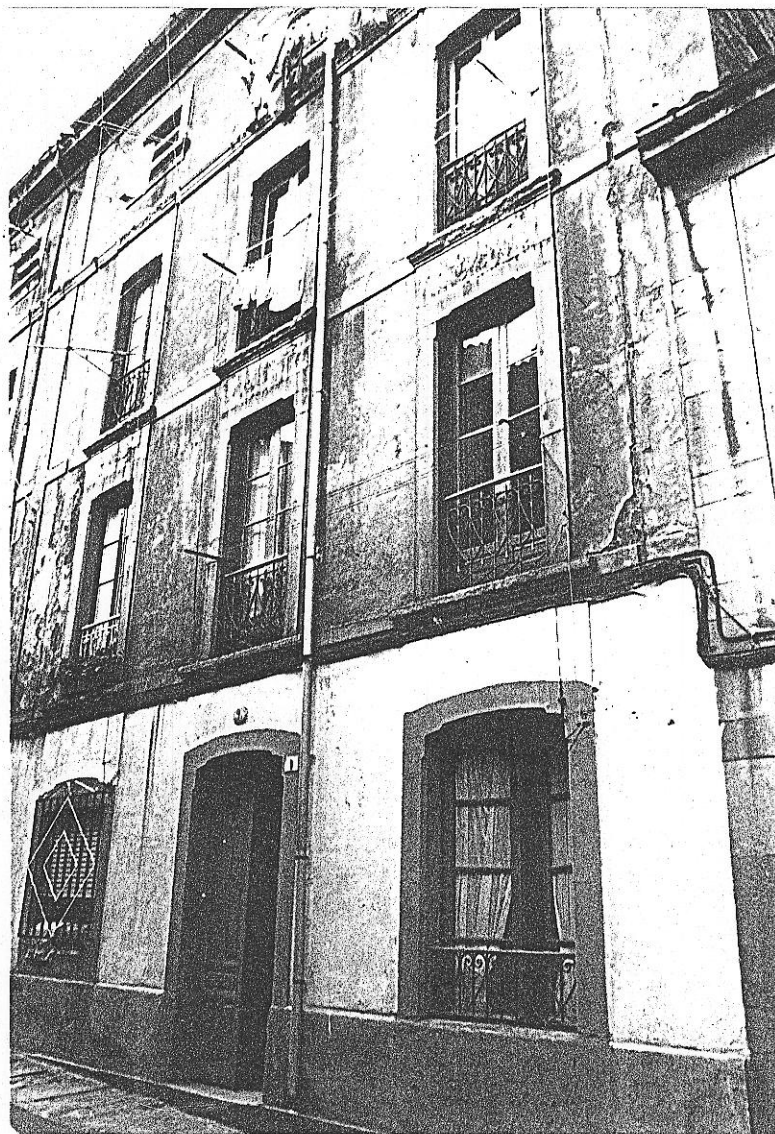
DOCUMENTACION FOTOGRAFICA

- Muros de mampostería, enfoscados y pintados.
- La composición originaria de huecos sigue las pautas de los esquemas más frecuentes en el lenguaje de derivación neoclásica, con huecos de balcones y ventanas ordenados regularmente.  
Los huecos se encuentran recercados en piedra, con biselas y mínimo voladizo moldurado prolongando la imposta.  
Carpintería de madera a cara interior de muro, con cerrajería de balcones en hierro, con sencillo dibujo.
- Miradores de hierro, en fachada a García Jove.
- La fachada a la c/ García Jove se encuentra alterada por la adición de carpintería de aluminio y -supresión de balcón en planta baja, convertido en ventana, con peto de azulejo discordante.
