Plan Especial
de Protección y Reforma Interior
del Cerro de Santa Catalina

**INFORMACION Y NORMATIVA
PARTICULARIZADA DE LOS EDIFICIOS**

Las Cruces, 11

edificio Las Cruces, 11

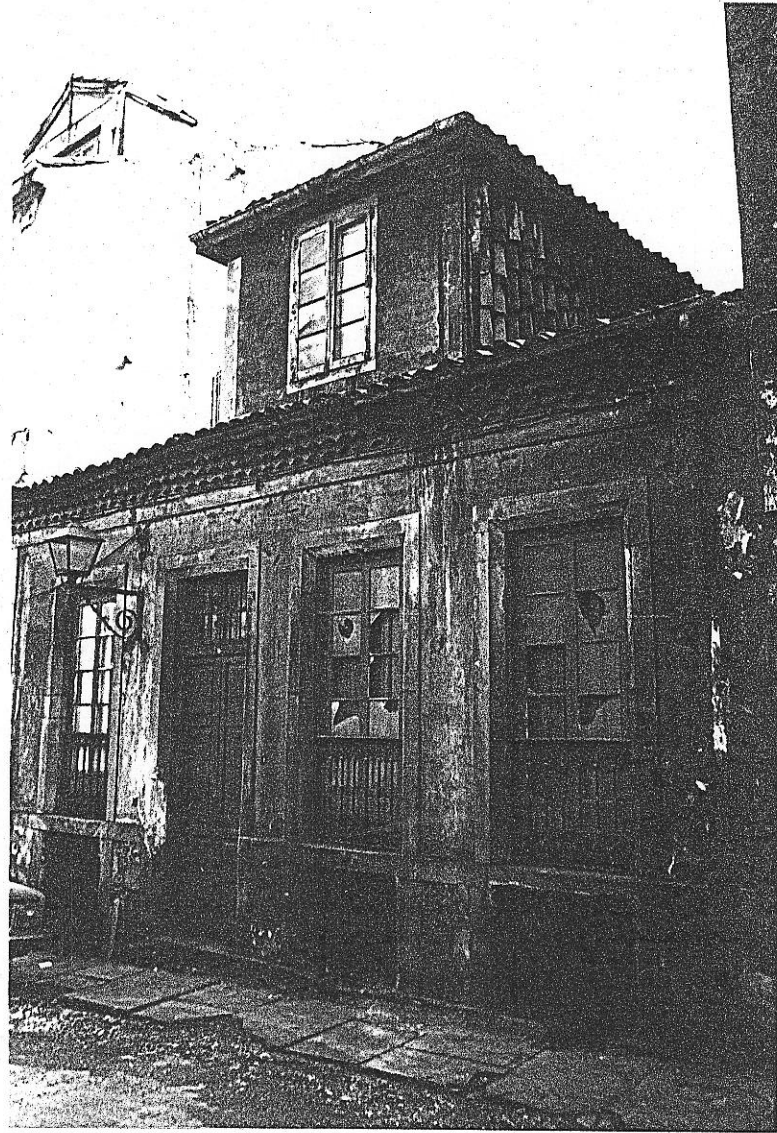
DOCUMENTACION FOTOGRAFICA

Las fachadas se organizan con un esquema prototípico del lenguaje de derivación neoclásica, con huecos de balcones distribuidos regularmente.

a) Fachada a c/ García Jove. Tiene sólo una planta con semisótano.

Los acabados de muros son en enfoscado y pintura.

- Huecos de balcones con recercados de piedra, biselados, sin molduras.
- Carpintería de madera a cara interior de muro.
- Cerrajería de hierro.
- Alero formado por hiladas sucesivas de tejas.
- Casetón de buhardilla, con laterales revestidos de teja.

En caso de adición de una planta se realizará con estricto mimetismo de la composición de fachadas existentes.

- a) repetición del alero de volados sucesivos de teja en c/ García Jove.
- b) En caso de realizar buhardilla, se efectuarán casetones centrales, idénticos a los existentes.
- c) Repetición de elementos de carpintería y cerrajería.

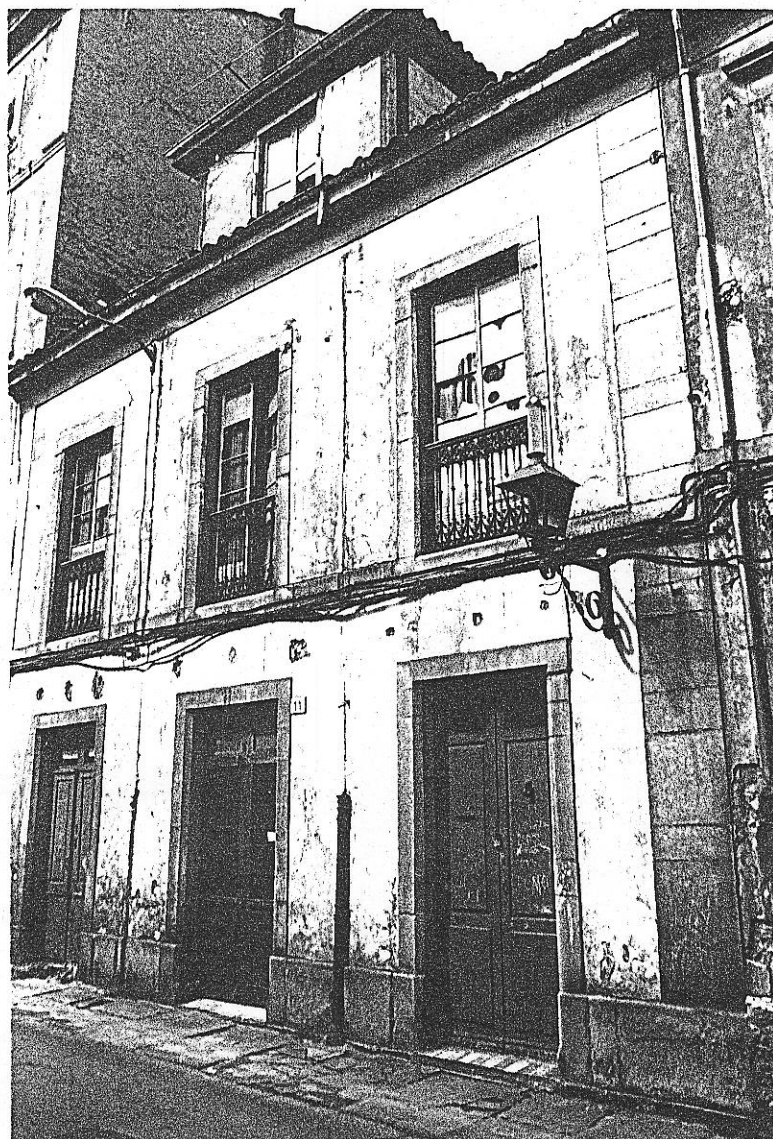
DOCUMENTACION FOTOGRAFICA

b) Fachada a c/ Las Cruces. (Dos plantas)

- Acabados de muros en enfoscado y pintura.
- Zócalo, imposta, alero y cadenas laterales de piedra.
- Huecos de balcones, con recercados de piedra, biselados, sin molduras.
- Carpintería de madera a cara interior de muro.
- Cerrajería de hierro.

Se encuentra en un estado de deterioro extremo interior.
