Plan Especial
de Protección y Reforma Interior
del Cerro de Santa Catalina

**INFORMACION Y NORMATIVA
PARTICULARIZADA DE LOS EDIFICIOS**

Las Cruces, 13

2113-09

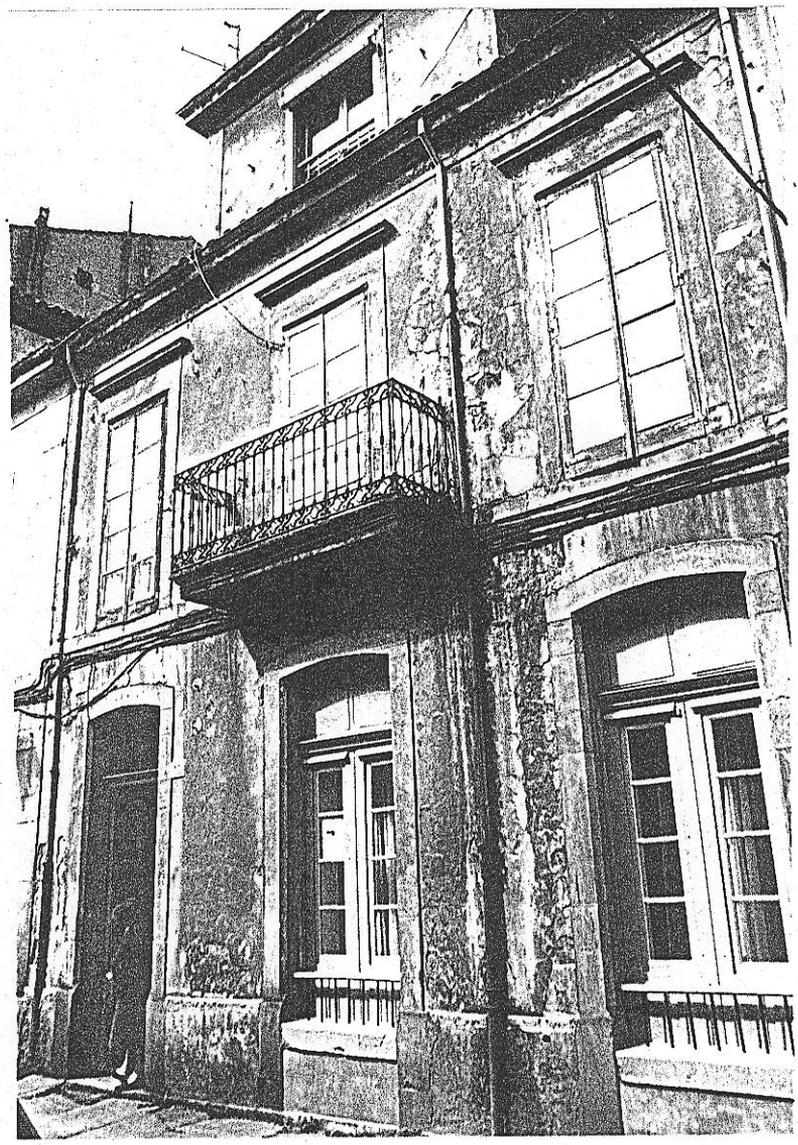
DOCUMENTACION FOTOGRAFICA

La composición de fachada responde a un esquema prototípico de los edificios de derivación neoclásica, con huecos de ventanas y balcones ordenados regularmente.

Los paños de cerramiento se revisten en enfoscado y pintura.

Los huecos de planta baja presentan las siguientes características:

- recercados de piedra, biselada, sin molduras, con dintel arqueado.
- carpintería de madera a cara interior de muro.

Los huecos de planta primera poseen unas características diferentes:

- recercados de piedra, lisos, con guardapolvos.
- carpintería de madera exterior a haces de fachada.

La fachada integra zócalo, imposta y cornisa de piedra.

Realización de enfoscado y pintura.
Reparación de canalones y bajantes.
Reparación y pintura de carpintería.
