Plan Especial
de Protección y Reforma Interior
del Cerro de Santa Catalina

**INFORMACION Y NORMATIVA
LOCALIZADA DE LOS EDIFICIOS**

edificio Campo de las Monjas, 12- Vicaría, 22

código del edificio 211901

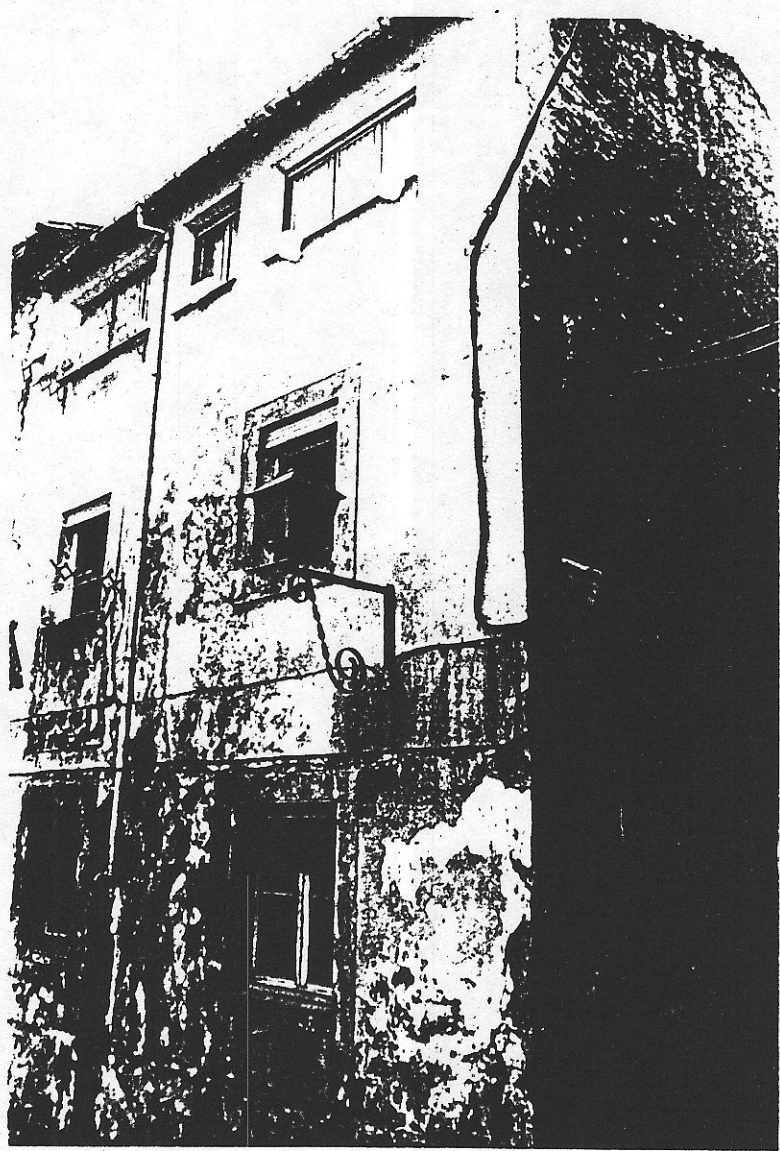
DOCUMENTACION FOTOGRAFICA

Los muros exteriores se revisten en enfoscado y pintura. Recercados de huecos de planta baja y primera en piedra, sin molduración.

Carece de impostas o cadenas.

Los huecos de balcones de primera planta han sido modificados por la adición de petos de fábrica.

Huecos de segunda planta, apaisados, sin recercados, con carpintería de madera y aluminio, incongruentes con el edificio.

BUEN ESTADO		DETERIORO		
		Ligero	Medio	Extremo	
	<input type="checkbox"/>	<input type="checkbox"/>	<input checked="" type="checkbox"/>	<input type="checkbox"/>

Edificio de interés arquitectónico ligero, enmarcándose en el lenguaje de derivación neoclásica que tanta difusión adquirió en Gijón. Su interés ha sido alterado por la adición de una planta de composición incongruente con el edificio.

- a) En cualquier modalidad de actuación, se recompondrá la planta segunda, repitiendo miméticamente la composición de huecos y acabados originarios de la 1ª.
- b) Asimismo, se recuperarán los huecos originarios de balcones, con la correspondiente carpintería.

Enfoscado y pintura general.

- a) Recuperación de huecos originarios de balcones y carpintería con pendiente, en planta primera.
- b) Recomposición de fachada de planta segunda, repitiendo composición y acabados originarios de la primera.
