Plan Especial
de Protección y Reforma Interior
del barrio de Cimadevilla

INFORMACION Y NORMATIVA
SINTEZADA DE LOS EDIFICIOS

Campo de las Monjas, 6

edificio Rosario, 8

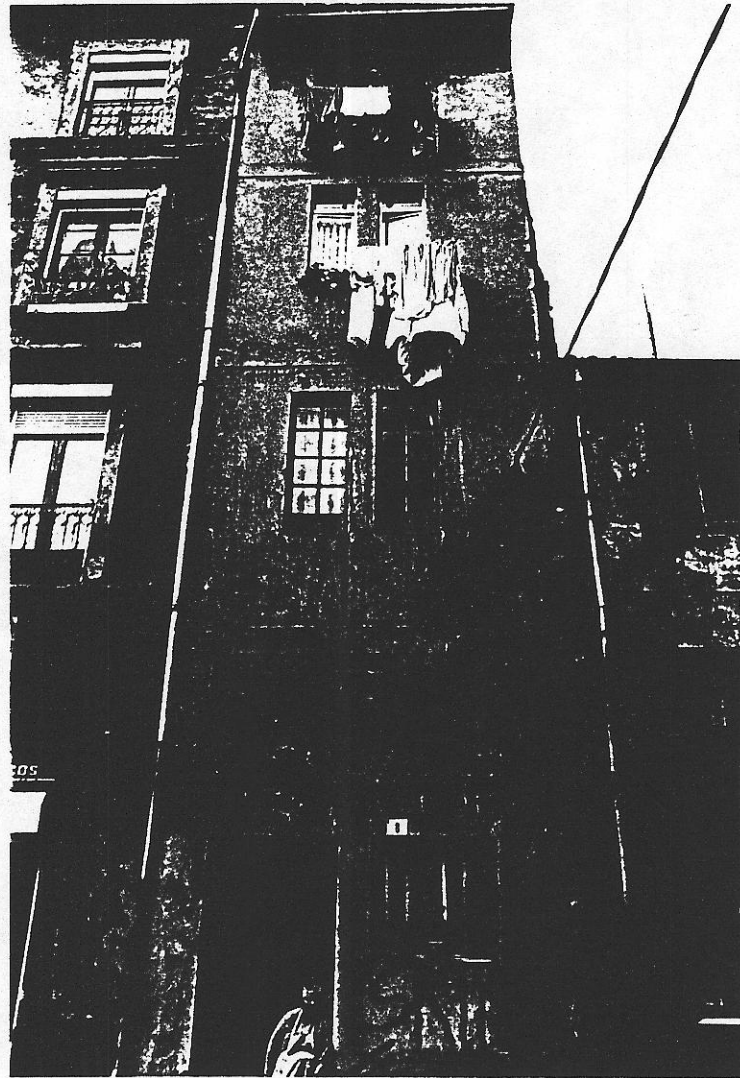
DOCUMENTACION FOTOGRAFICA

Composición con dos huecos de proporciones verticales, simétricas, en plantas 1ª y 2ª, y hueco apaisado en tercera.

Toda la fachada es lisa, sin recercados.

Enfoscado y pintura.

Carpintería de madera.
