Plan Especial  
de Protección y Reforma Interior  
del barrio de Cimadevilla

**INFORMACION Y NORMATIVA  
SINGULARIZADA DE LOS EDIFICIOS**

Campo de las Monjas, 4

edificio Campo de las Monjas, 3

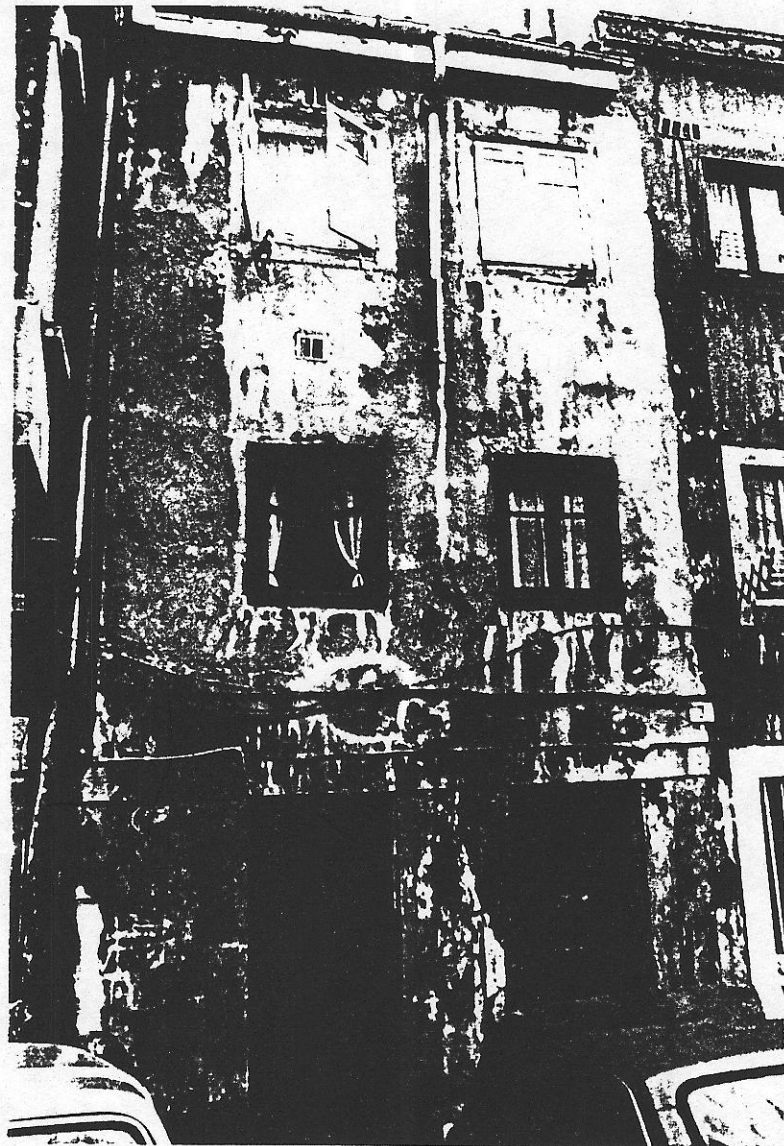
DOCUMENTACION FOTOGRAFICA

BUEN ESTADO		DETERIORO		
		Ligero	Medio	Extremo	
	<input type="checkbox"/>	<input type="checkbox"/>	<input checked="" type="checkbox"/>	<input type="checkbox"/>

El edificio no posee un valor arquitectónico específico, si bien se integra en el entorno por su altura y sus acabados de fachada.

Su tipología es inadecuada, presentando deficiencias de habitabilidad en las piezas interiores.

Se estima conveniente su sustitución, con formación de patio interior y adición de una planta.

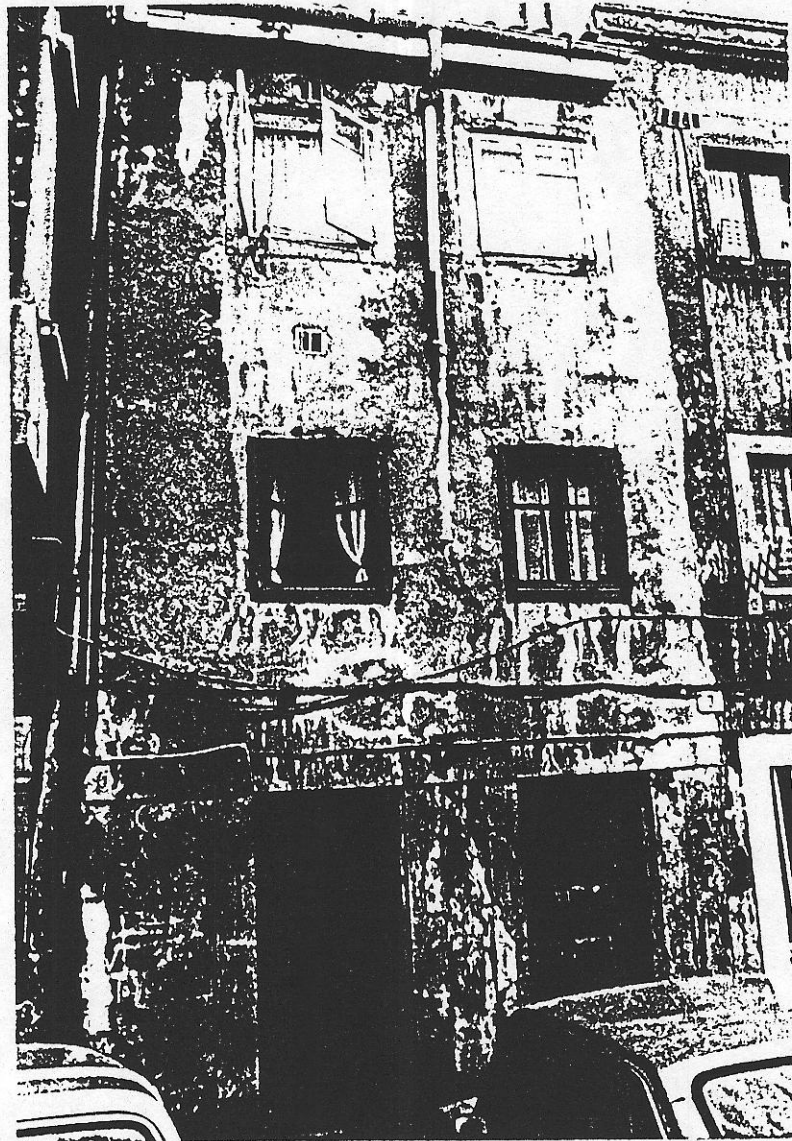
**OBRAS DE ADECUACION ARQUITECTONICA DE ELEMENTOS EXTERIORES**

EDIFICIO SIN VALOR ARQUITECTONICO O HISTORICO, CON ALTURA CONFORME AL ENTORNO

OBRAS NECESARIAS DE CARACTER ORDINARIO  
(Exigibles/Art. 181 de la Ley del Suelo)

En tanto no se efectúe la reestructuración o sustitución:

- Enfoscado y pintura general de fachada.
- Reparación de cubierta, alero y bajante.
