Plan Especial
de Protección y Reforma Interior
del Cerro de Santa Catalina

INFORMACION Y NORMATIVA
SINGULARIZADA DE LOS EDIFICIOS

FICHAS DE INFORMACION

edificio Rosario, 10

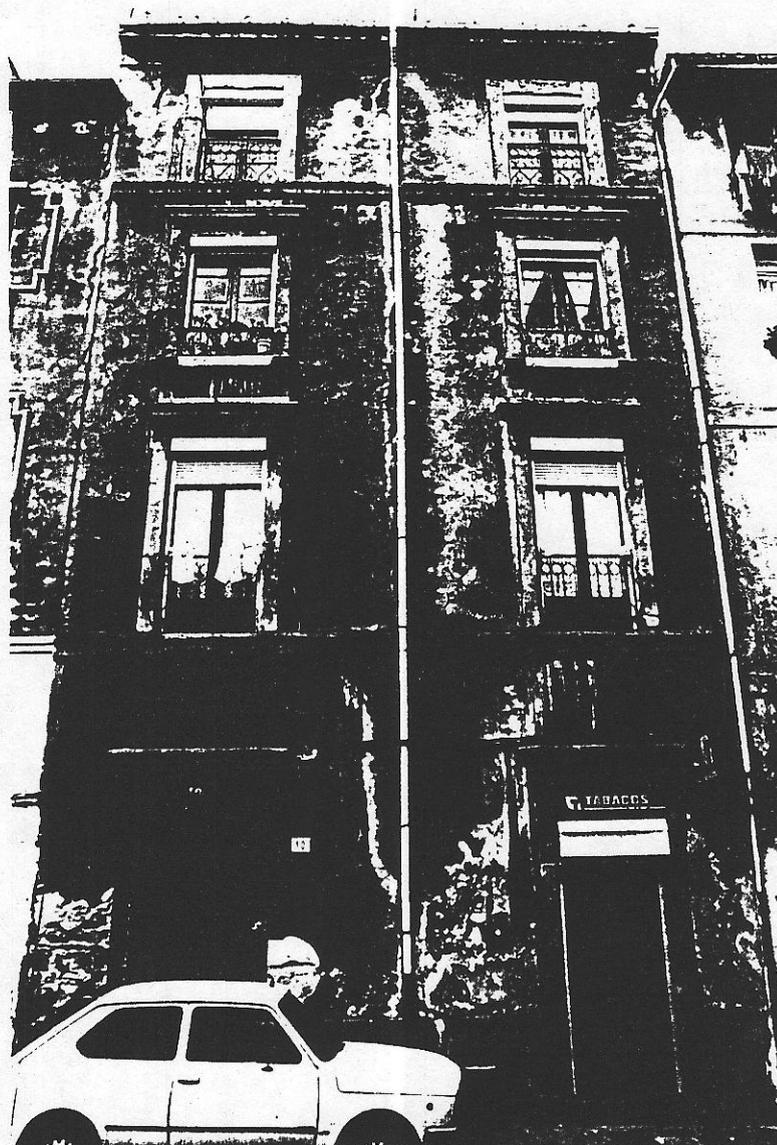
DOCUMENTACION FOTOGRAFICA

Composición de derivación neoclásica, con dos huecos de balcones por planta.
Muros enfoscados y pintados.
Balcones con recercados de enfoscado, lisos, con guardapolvos en segunda y tercera planta.
Impostas de enfoscado.
Alero de fábrica y enfoscado.

BUEN ESTADO		DETERIORO		
		Ligero	Medio	Extremo	
	<input type="checkbox"/>	<input checked="" type="checkbox"/>	<input type="checkbox"/>	<input type="checkbox"/>

Su tipología es en parte inadecuada, por deficiencias de ventilación en piezas interiores.

Se autoriza su rehabilitación o reestructuración.
