Plan Especial
de Protección y Reforma Interior
del Cerro de Santa Catalina

**INFORMACION Y NORMATIVA
PARTICULARIZADA DE LOS EDIFICIOS**

Rosario 11-Vicaría 19

edificio Rosario 23

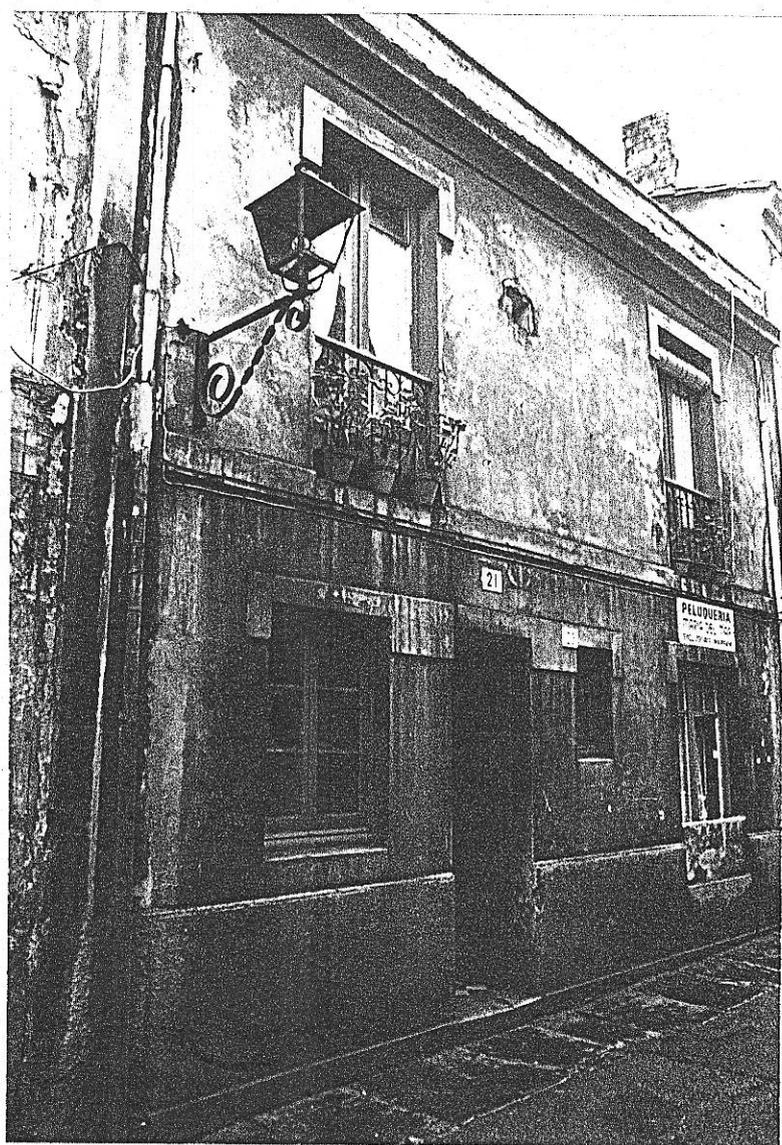
DOCUMENTACION FOTOGRAFICA

Rasgos estilísticos y formales Composición elemental, de derivación neoclásica, con recercados, impostas y alero de enfoscado.

Su distribución interior es inadecuada, ya que sus piezas interiores carecen de adecuadas condiciones de habitabilidad, por ausencia de patio interior. Se encuentra en un estado de deterioro medio.

Por ello, se estima conveniente su reestructuración o sustitución con incremento de una altura.

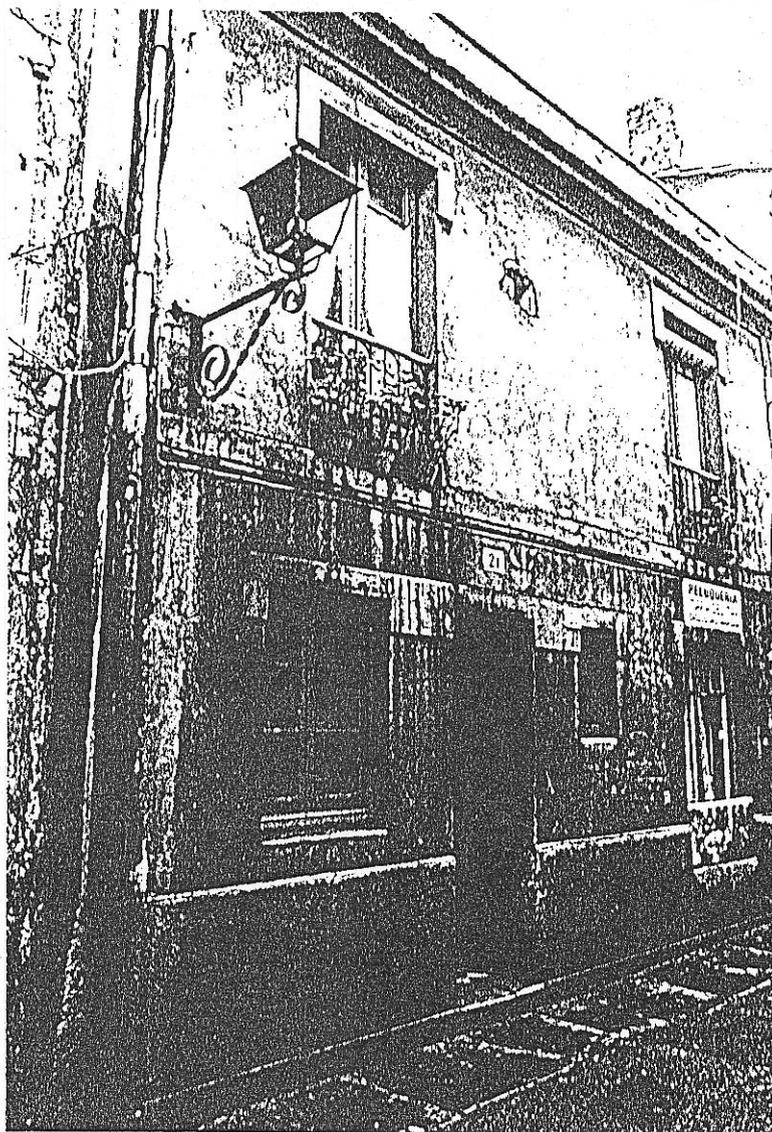
OBRAS DE ADECUACION ARQUITECTONICA DE ELEMENTOS EXTERIORES

EDIFICIO SIN VALOR ARQUITECTONICO O HISTORICO, CON ALTURA CONFORME AL ENTORNO

En tanto no se proceda a la reestructuración o sustitución, deberá efectuarse enfoscado y pintura de fachada, con reparación de impostas, alero y otros elementos.
