Plan Especial  
de Protección y Reforma Interior  
del Cerro de Santa Catalina

**INFORMACION Y NORMATIVA  
PARTICULARIZADA DE LOS EDIFICIOS**

Vicaría 11-Plazuela de Cimadevilla, 11

## FICHAS DE INFORMACION

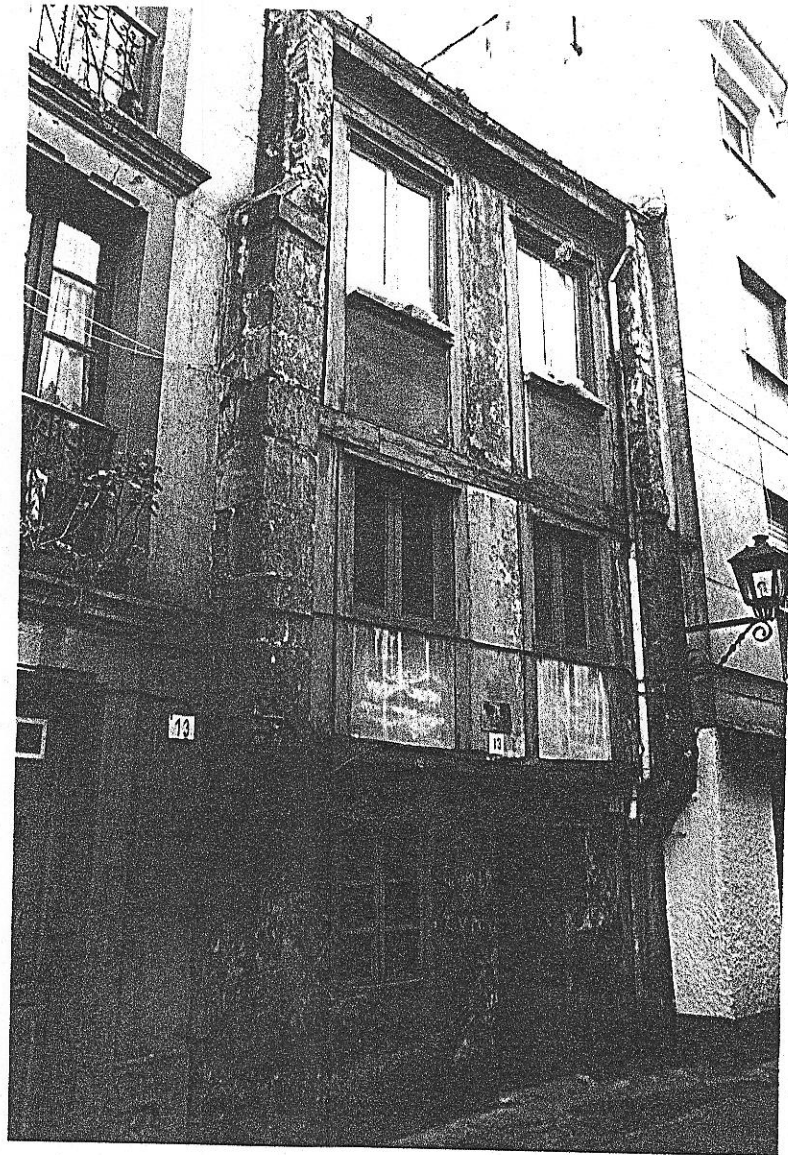
DOCUMENTACION FOTOGRAFICA

edificio Rosario, 15

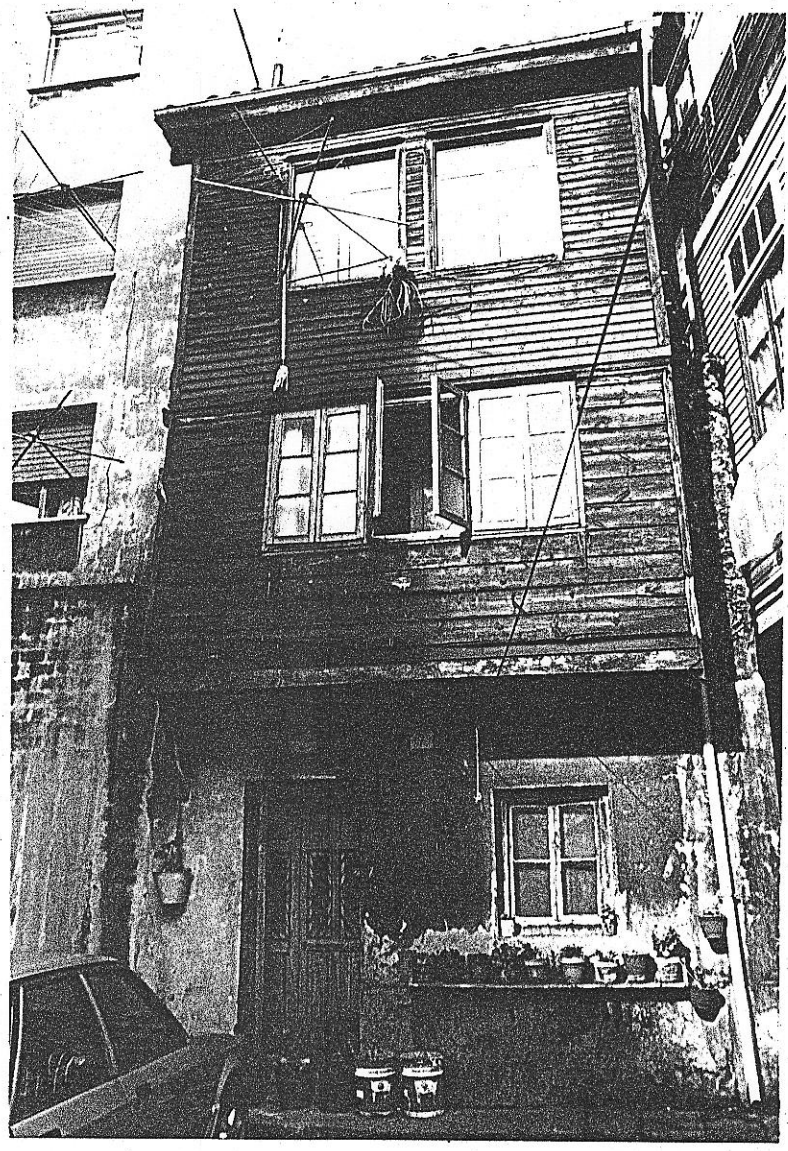
DOCUMENTACION FOTOGRAFICA

edificio Plazuela Cimadevilla 7

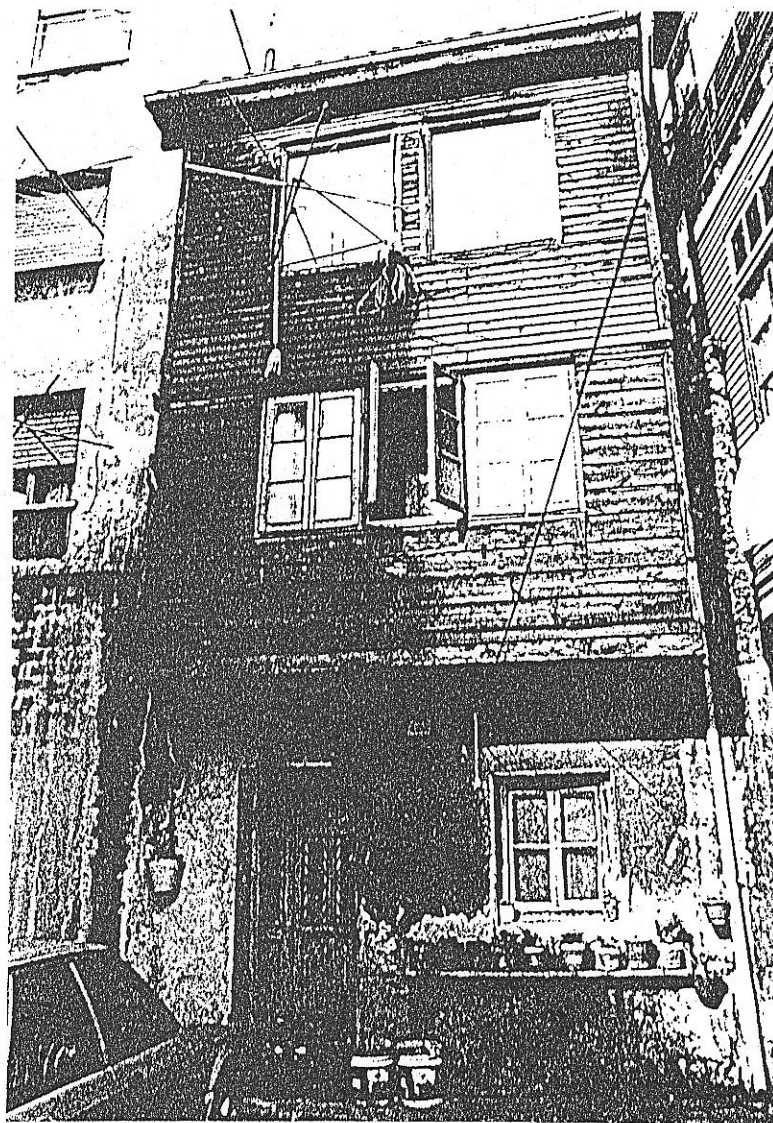
**OBRAS DE ADECUACION ARQUITECTONICA DE ELEMENTOS EXTERIORES**

Galería de entarimado, de 8 cms. de espesor. Presenta un notable interés constructivo, por la calidad de su ejecución artesanal tradicional.

Restauración de fachada con adecuación de galería.

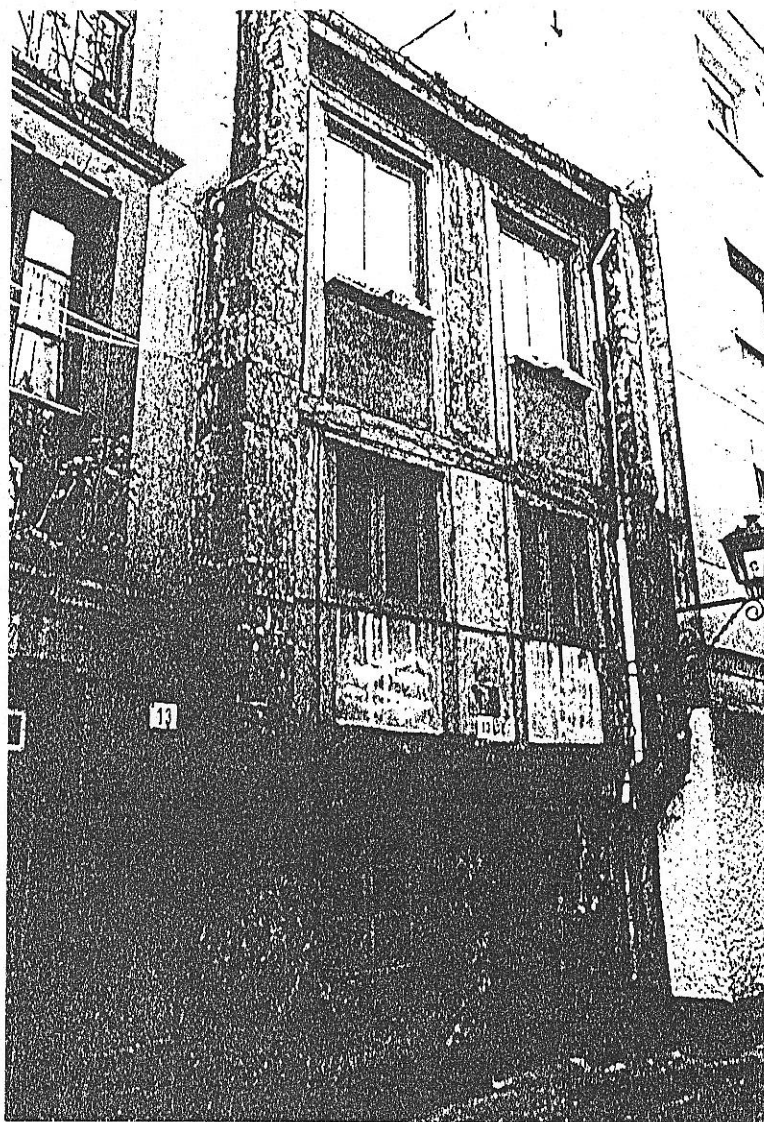
**OBRAS DE ADECUACION ARQUITECTONICA DE ELEMENTOS EXTERIORES**

- Muros de piedra 80 cms. espesor en fachada planta baja.
  - Carreras de madera transversales entre muros medianeros.
  - Muros laterales en mampostería, con voladizo de sillería sobre ménsulas.
  - Entramado "empavonado" 10 cms. de espesor en fachada planta 1ª y 2ª.
-

- planta baja en piedra, enfoscada.
- plantas 1ª y 2ª en entramado "empavonado", enfoscado y pintado.
- recercado de huecos de balcones en madera (actualmente cerrados con antepechos).

Restauración de fachada con tratamiento de muros laterales volados y restauración de entramado de madera.

Recuperación de huecos hasta el forjado, instalando carpintería de madera a haces de fachada.
