Plan Especial
de Protección y Reforma Interior
del Cerro de Santa Catalina

**INFORMACION Y NORMATIVA
PARTICULARIZADA DE LOS EDIFICIOS**

Vicaría 9-Plazuela Cimadevilla, 12

2201-13

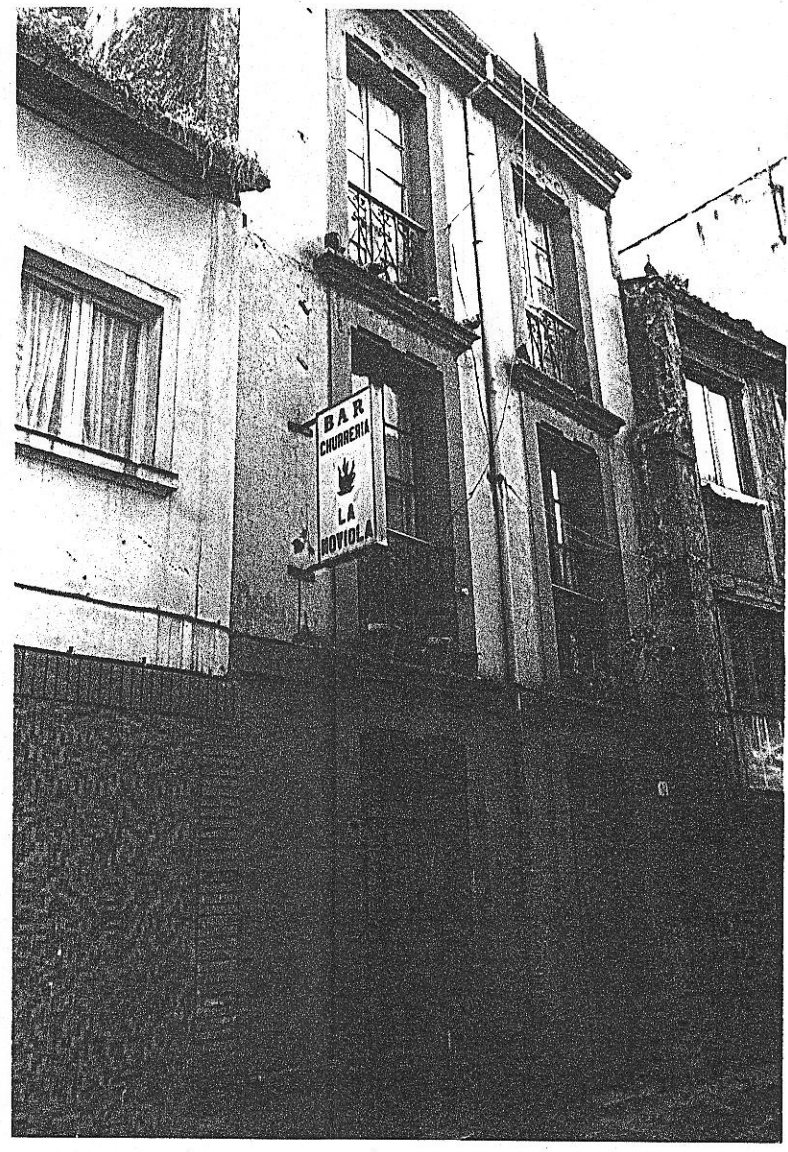
DOCUMENTACION FOTOGRAFICA

Composición de derivación neoclásica, con dos huecos por planta:

- paños de cerramiento enfoscados y pintados.
- huecos de balcones con recercados lisos abiselados, de piedra, y guardapolvos de enfoscado.
- carpintería de madera a cara interior de muro.
- cerrajería de banda de hierro doblada.
- carpintería de madera originaria en planta baja.
