Plan Especial
de Protección y Reforma Interior
del Cerro de Santa Catalina

**INFORMACION Y NORMATIVA
PARTICULARIZADA DE LOS EDIFICIOS**

Plan Especial
de Protección y Reforma Interior
del barrio de Cimadevilla

edificio Rosario, 11 - Vicaría, 19

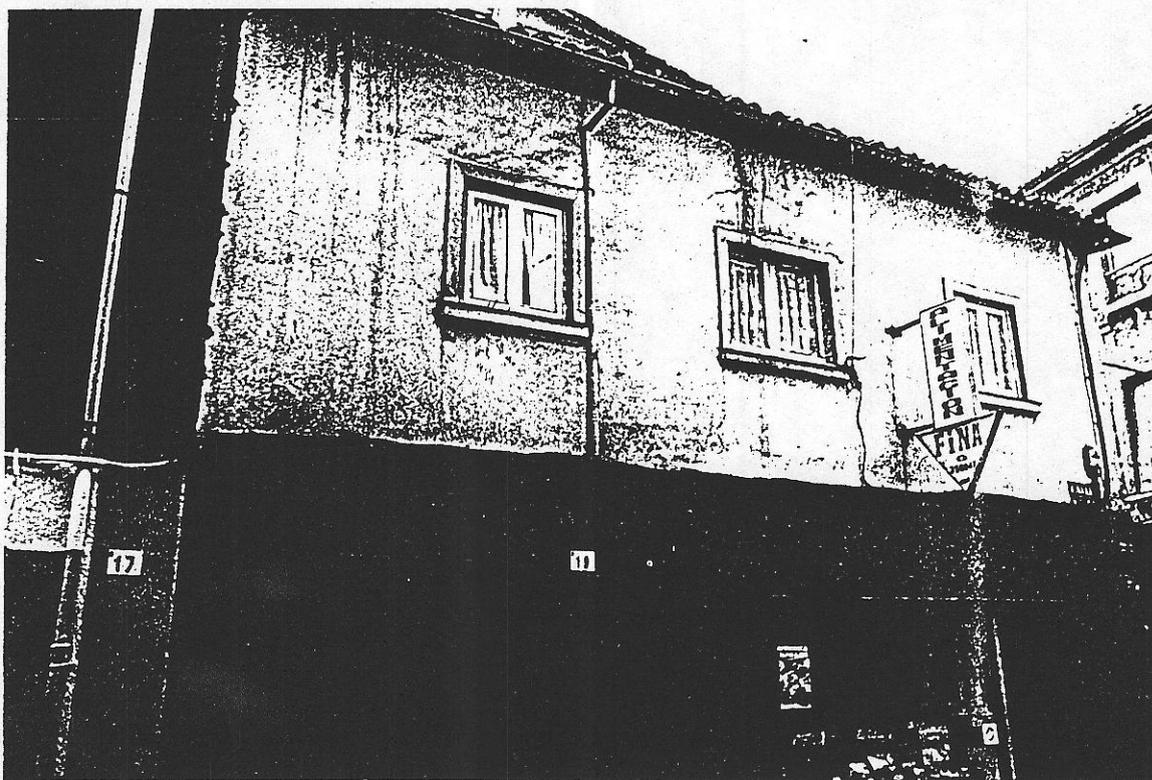
FACHADAS: MATERIALES Y ACABADOS

FACHADA PRINCIPAL

Planta Baja *muro de piedra revestido gresite*
Plantas Superiores *muro entocchado*
