Plan Especial
de Protección y Reforma Interior
del Cerro de Santa Catalina

**INFORMACION Y NORMATIVA
PARTICULARIZADA DE LOS EDIFICIOS**

Plaza Corrada, 8

FICHAS DE INFORMACION

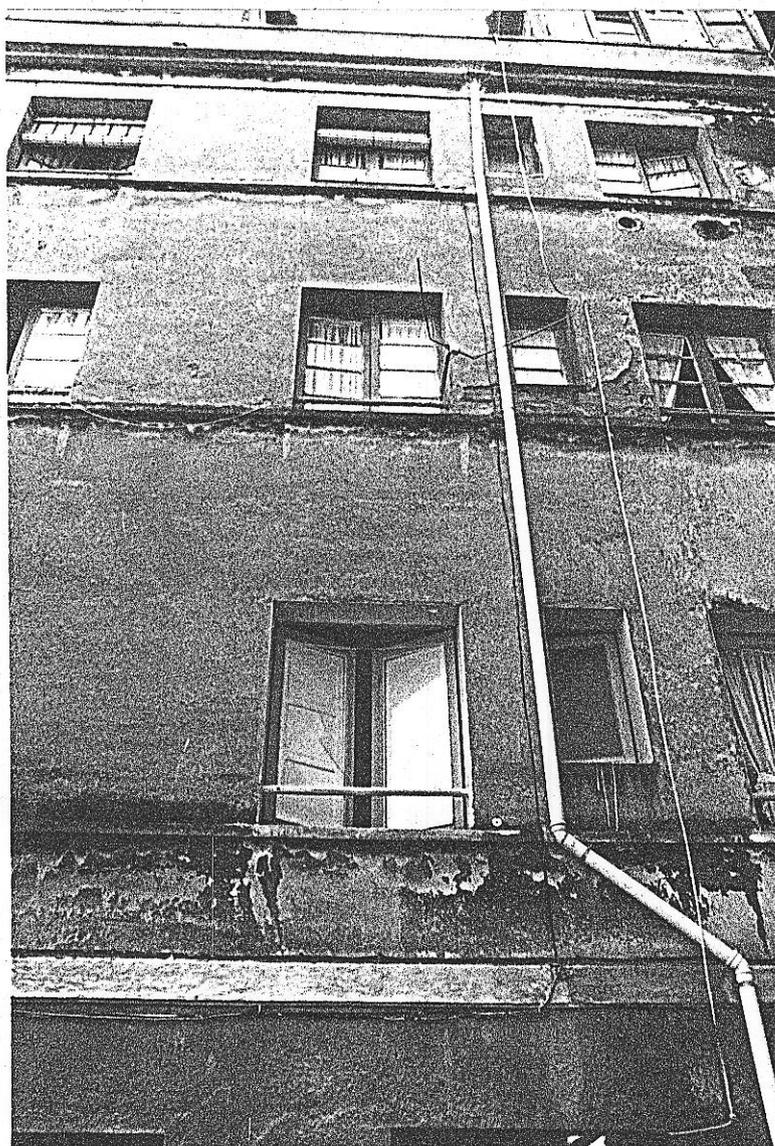
DOCUMENTACION FOTOGRAFICA

El edificio carece de valor arquitectónico o histórico, a pesar de que su base es antigua, por su irregular organización de fachada, la carencia de calidad en sus acabados, etc.

Posee una altura excesiva, por los dos áticos descollantes.

Se estima conveniente su sustitución.

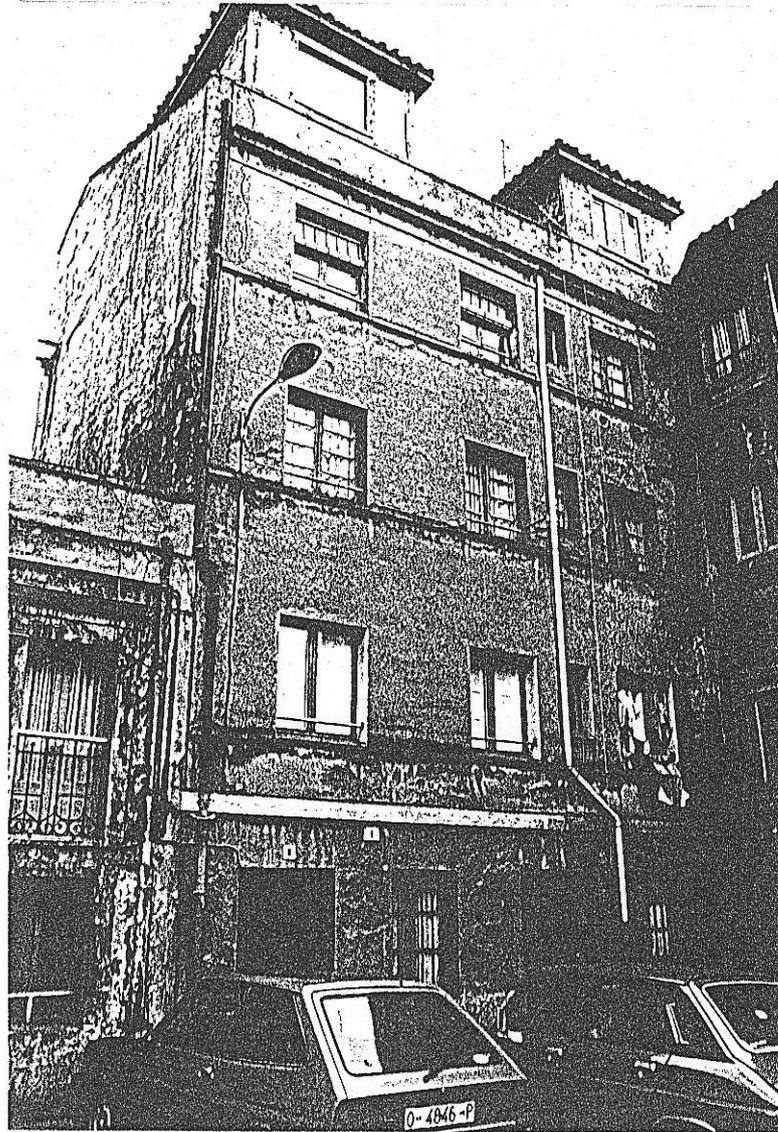
OBRAS DE ADECUACION ARQUITECTONICA DE ELEMENTOS EXTERIORES

EDIFICIO SIN VALOR ARQUITECTONICO O HISTORICO, CON ALTURA CONFORME AL ENTORNO

OBRAS NECESARIAS DE CARACTER ORDINARIO
(Exigibles/Art. 181 de la Ley del Suelo)

- Reparación general de acabados.
de fachada (enfoscado y pintura).
- Bajantes.
