Plan Especial
de Protección y Reforma Interior
del Cerro de Santa Catalina

**INFORMACION Y NORMATIVA
PARTICULARIZADA DE LOS EDIFICIOS**

Plaza Corrada, 6

FICHAS DE INFORMACION

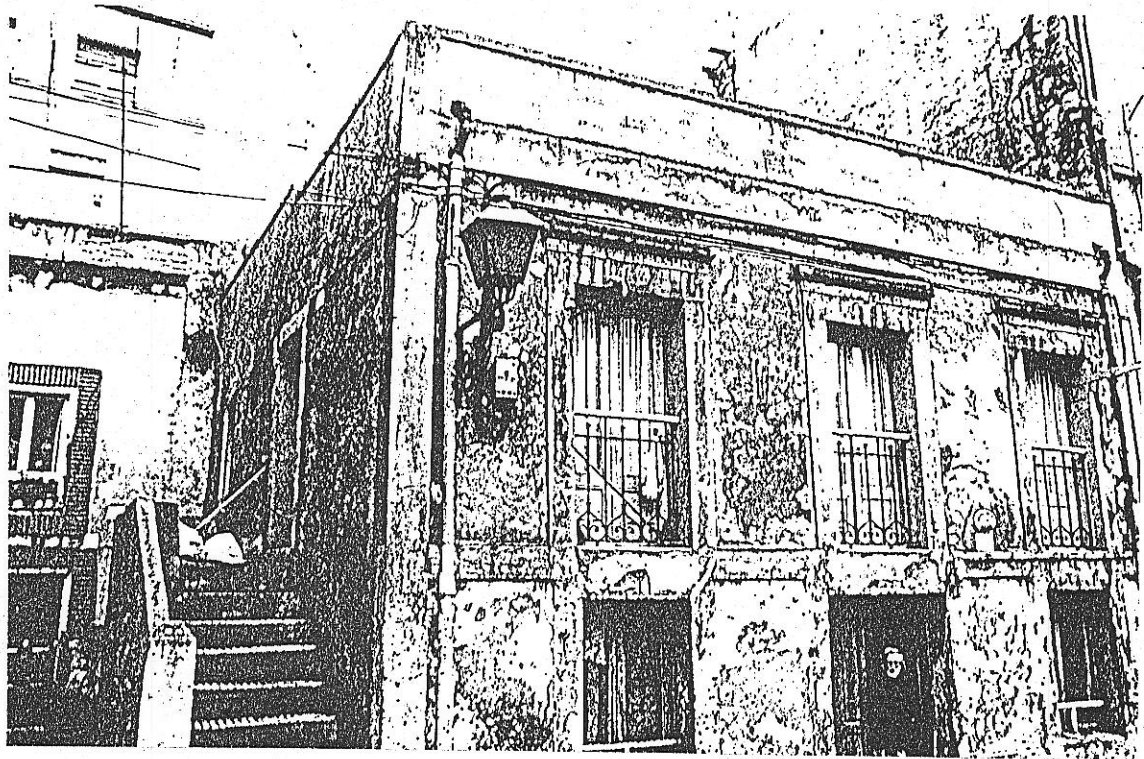
OBRAS DE ADECUACION ARQUITECTONICA DE ELEMENTOS EXTERIORES

EDIFICIO SIN VALOR ARQUITECTONICO O HISTORICO, CON ALTURA CONFORME AL ENTORNO

Con independencia de realización de actuaciones
generales autorizadas, con incremento de altura,
debe repararse la fachada actual.
