Plan Especial
de Protección y Reforma Interior
del Cerro de Santa Catalina

**INFORMACION Y NORMATIVA
PARTICULARIZADA DE LOS EDIFICIOS**

Oscar Olavarría, 12

220502

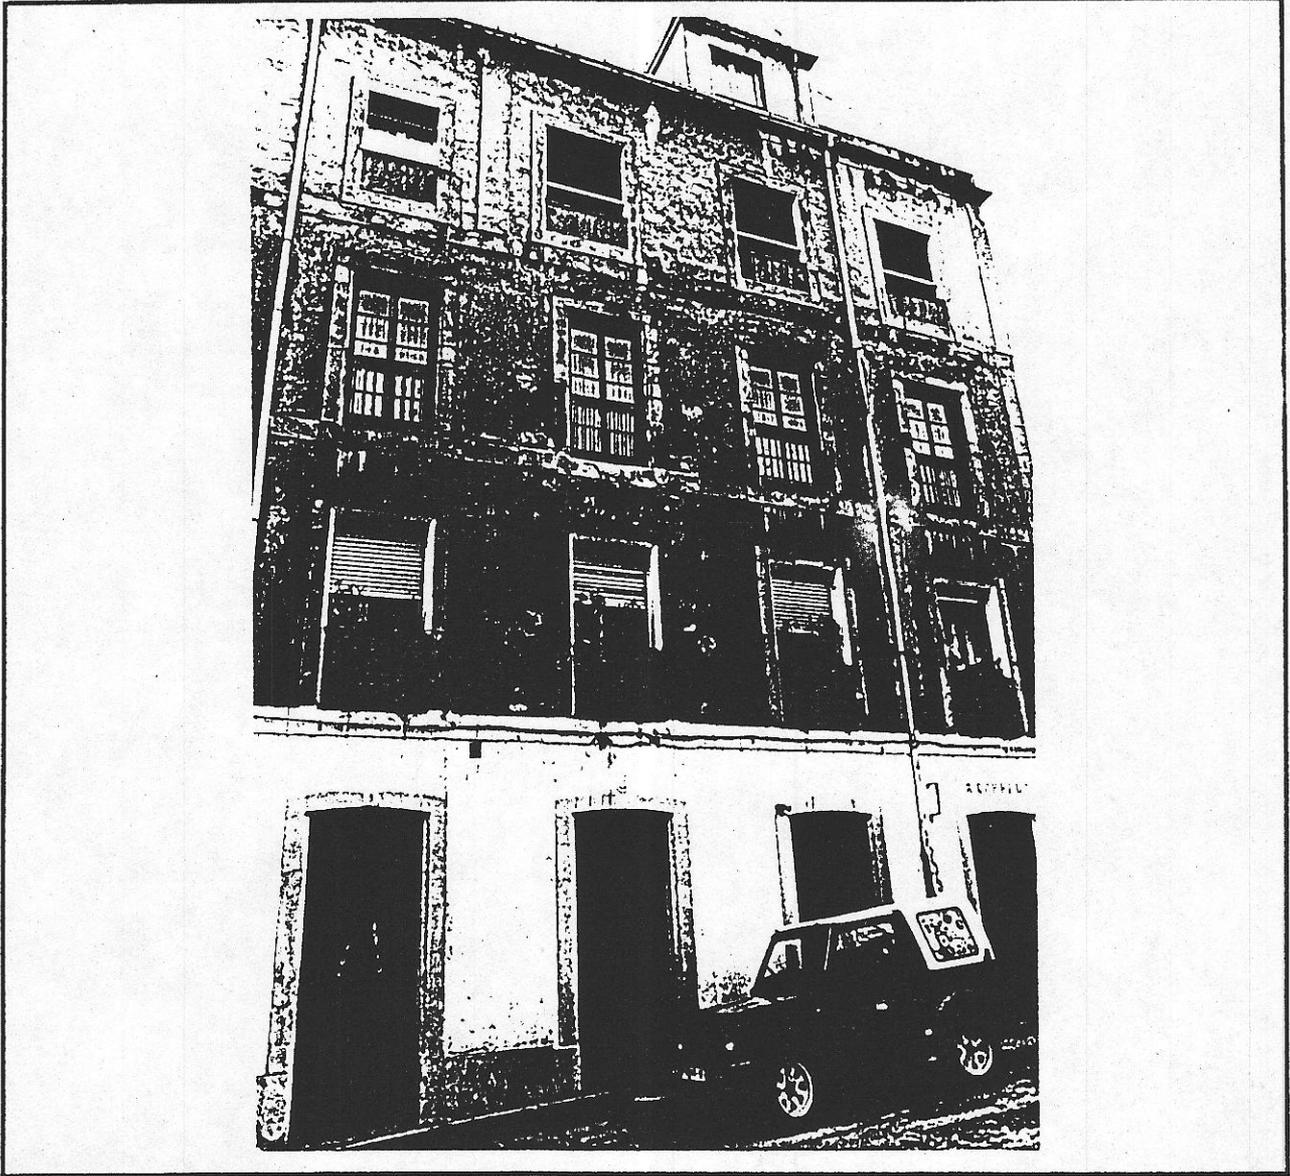
FACHADAS: MATERIALES Y ACABADOS

Planta Baja MURO DE PIEDRA ENTASCADO
Plantas Superiores MUROS DE PIEDRA Y LADRILLO

Carpintería exterior madera y metálica.

Otros: imposta, Cadena de sillares de esquina

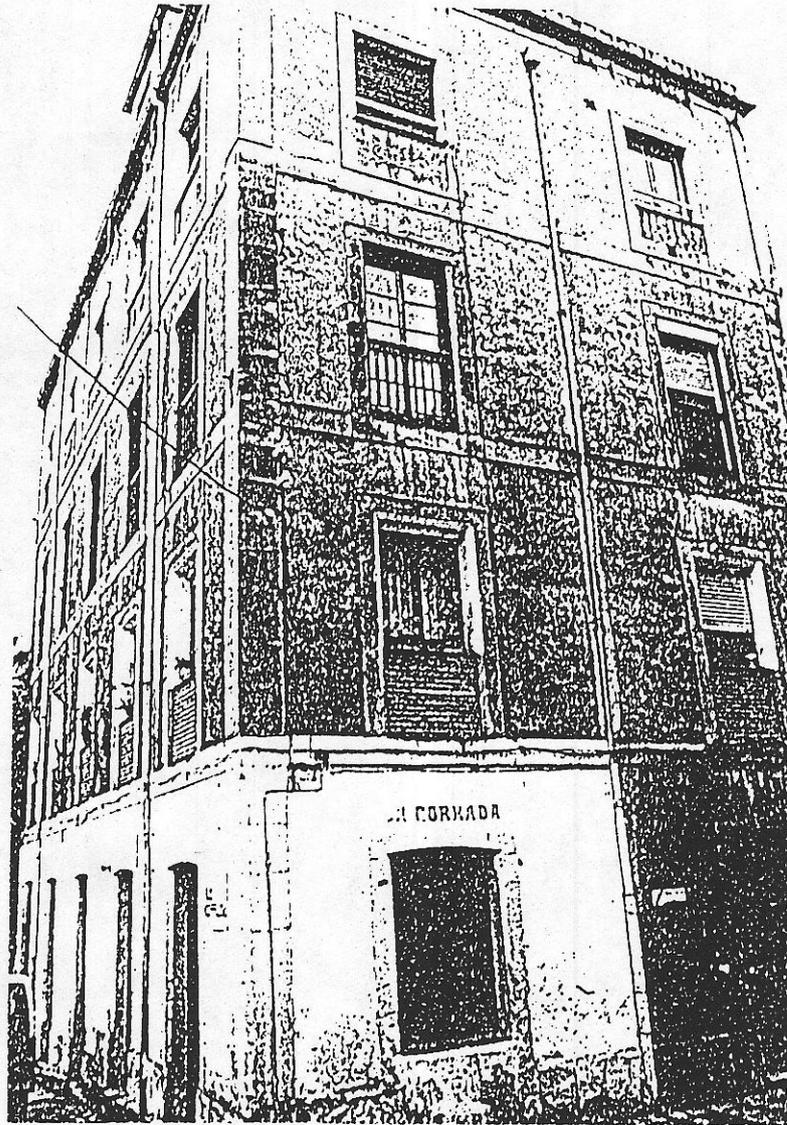
OBRAS DE ADECUACION ARQUITECTONICA DE ELEMENTOS EXTERIORES

Cuerpo añadido en cubierta.

Petos de cierre de balcones en primera y tercera planta.

Reparación de fachada y enfoscado.
Reparación de cubierta, canalones y bajantes.

Supresión cuerpo añadido en cubierta.
Restitución de la composición originaria de huecos de balcones y de la cerrajería, alteradas en primera y tercera planta.
