Plan Especial
de Protección y Reforma Interior
del Cerro de Santa Catalina

**INFORMACION Y NORMATIVA
PARTICULARIZADA DE LOS EDIFICIOS**

Atocha, 23-Rosario 48

Plan Especial
de Protección y Reforma Interior
del barrio de Cimadevilla

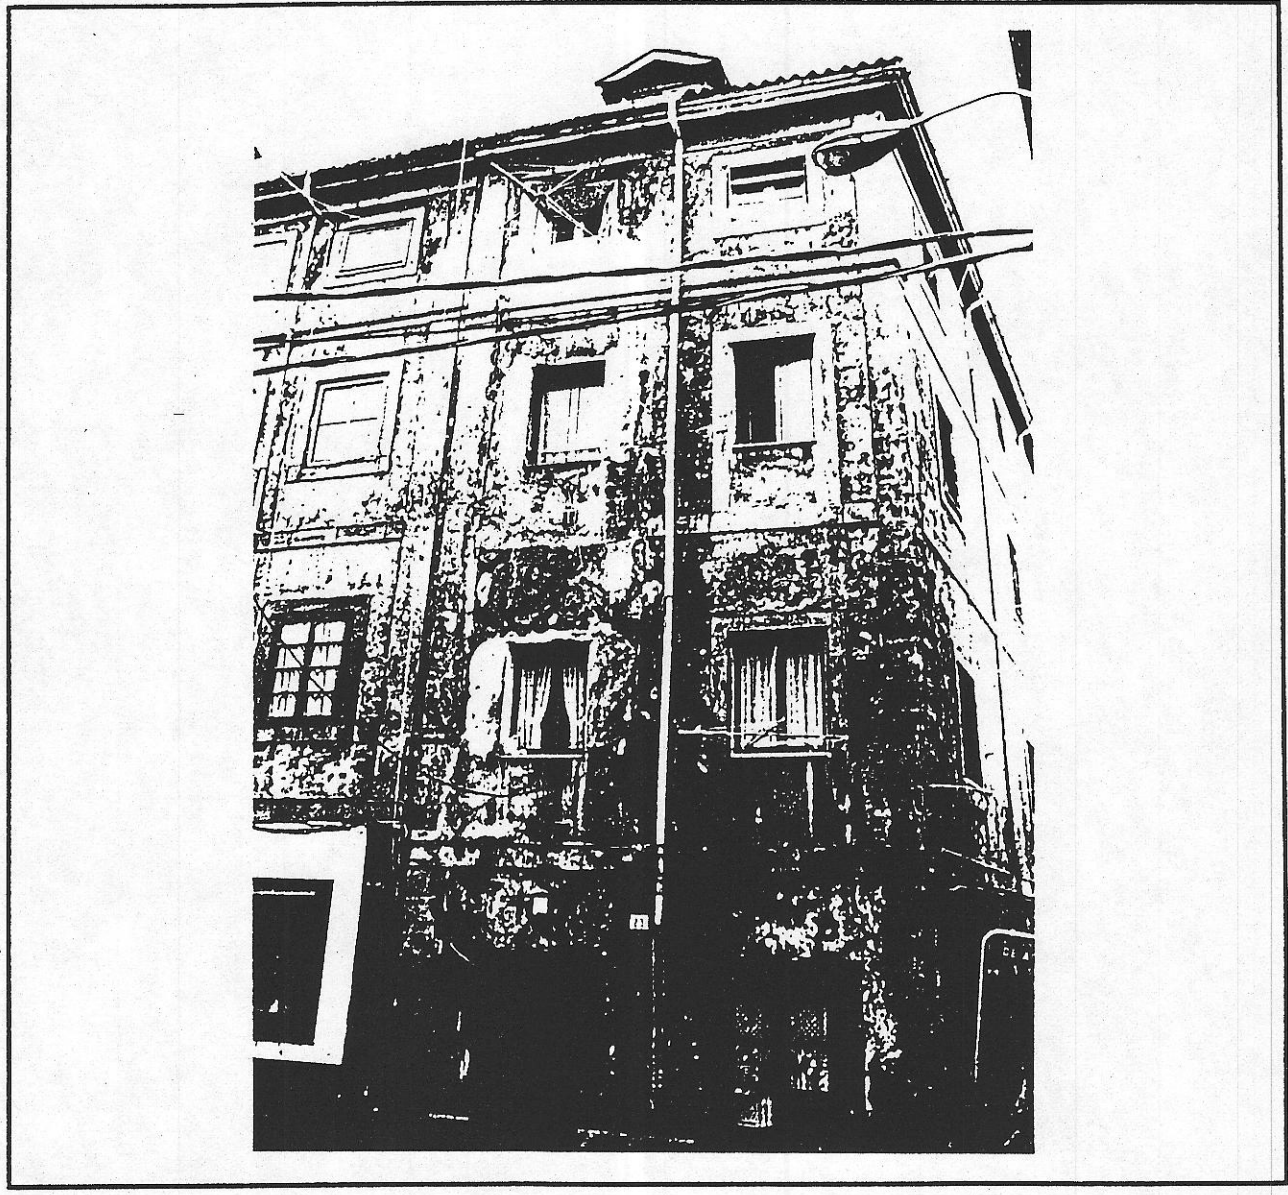
FACHADAS: MATERIALES Y ACABADOS

FACHADA PRINCIPAL

Planta Baja MUROS DE PIEDRA, ENTASCADOS

Plantas Superiores MUROS DE PIEDRA, ENTASCADOS

FACHADA POSTERIOR

CUBIERTA TEJA

Carpintería exterior ORIGINARIA EN ALGUNAS PLANTAS. ALTERADA EN OTRAS PLANTAS

Cornisa o alero PIEDRA, MOLDURACION NEOCLASICA

Otros: IMPOSTAS Y RECERCADOS PIEDRA

En fachada posterior, se repondrán las ventanas conforme a características originarias, a haces de cara exterior.

En fachada principal, se recuperará la organización originaria de los balcones.

El acabado de fachada se realizará preferentemente en enfoscado pintado en color almagre.

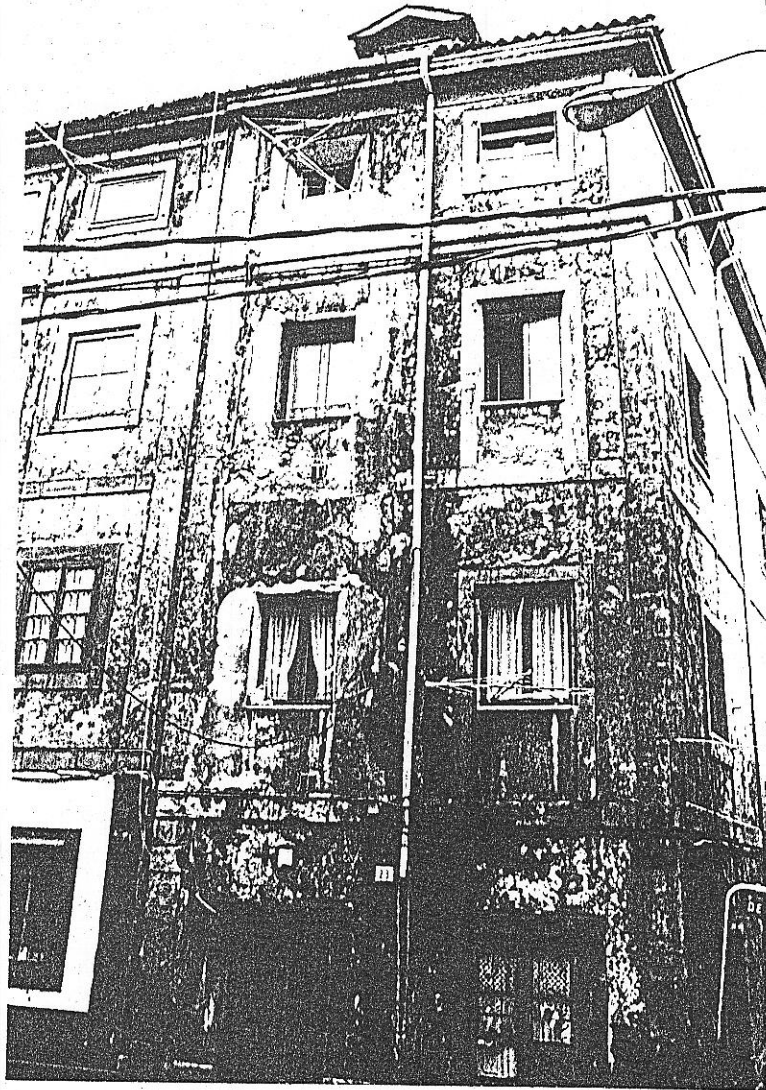
OBRAS DE ADECUACION ARQUITECTONICA DE ELEMENTOS EXTERIORES

Huecos de balcones cegados con petos.

En fachada posterior, carpintería originaria

Elementos de carpintería inadecuados, metálicos o de PVC. /

a haces de fachada alterada en algunas plantas.

Huecos de ventanas completamente cegados.

OBRAS NECESARIAS DE CARACTER ORDINARIO
(Exigibles/Art. 181 de la Ley del Suelo)

Reparación, tratamiento, enfoscado
y pintura de fachada, preferentemente
en color almagre.

Adecuación bajantes.

Reparación cornisas e impostas de
piedra.

OBRAS NECESARIAS DE CARACTER EXTRAORDINARIO
(Exigibles/Art. 182 de la Ley del Suelo)

Restitución de huecos originarios.
