Plan Especial
de Protección y Reforma Interior
del Cerro de Santa Catalina

**INFORMACION Y NORMATIVA
PARTICULARIZADA DE LOS EDIFICIOS**

Atocha, 19-Rosario, 44

edificio Atocha 19

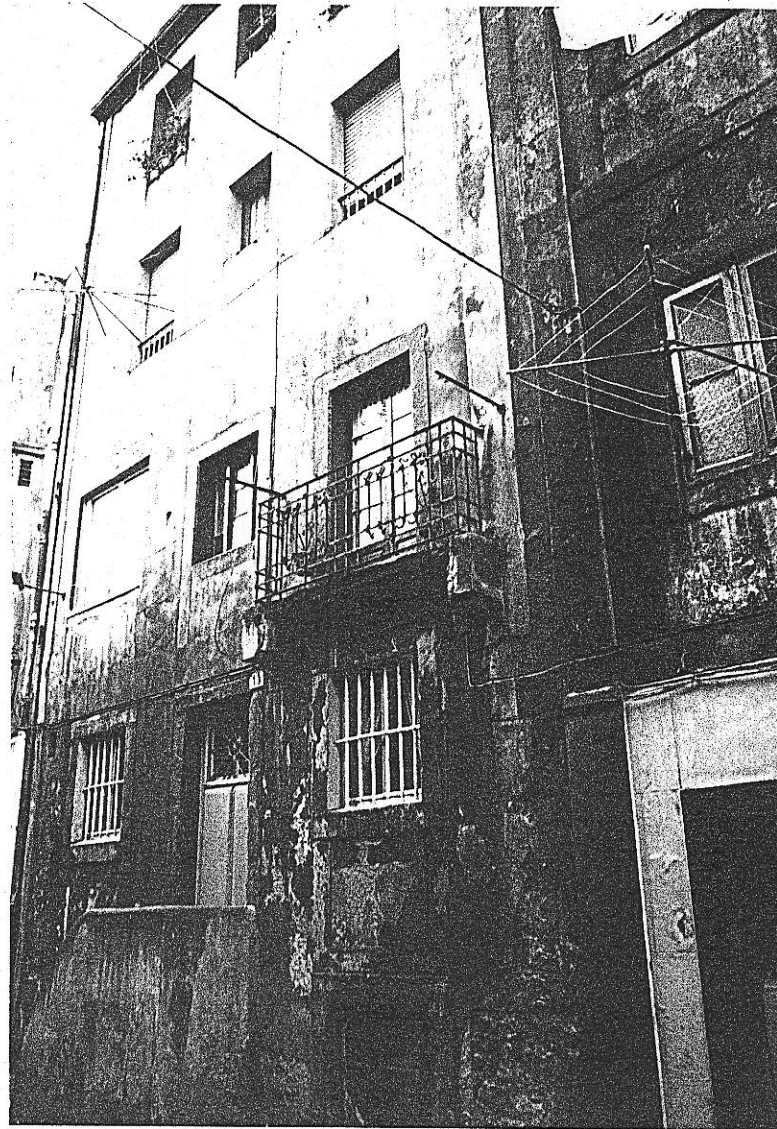
DOCUMENTACION FOTOGRAFICA

Rasgos estilísticos y formales
Derivación neoclásica con pobreza de materiales. Fachada de azulejo. La adición de dos plantas se efectúa torpemente, con disparidad de huecos.

Sin embargo, la posterior adición de dos plantas deformó y degradó el edificio, por la disconformidad de la disposición de huecos, su incoherente enlace y su excesiva altura en relación al entorno.

Deberá reordenarse la composición de fachada de plantas 4ª y 5ª, disponiendo los huecos de balcones en columna vertical con los de 2ª y 3ª, o disponiendo miradores en eje de simetría con los ejes de balcones de 2ª y 3ª.

- 2b) sustitución del chapado, por revoco o azulejo tradicional.
 - 2c) adecuación de cornisa y alero.
 - 2d) recomposición de fachada de planta baja (huecos y acabados).

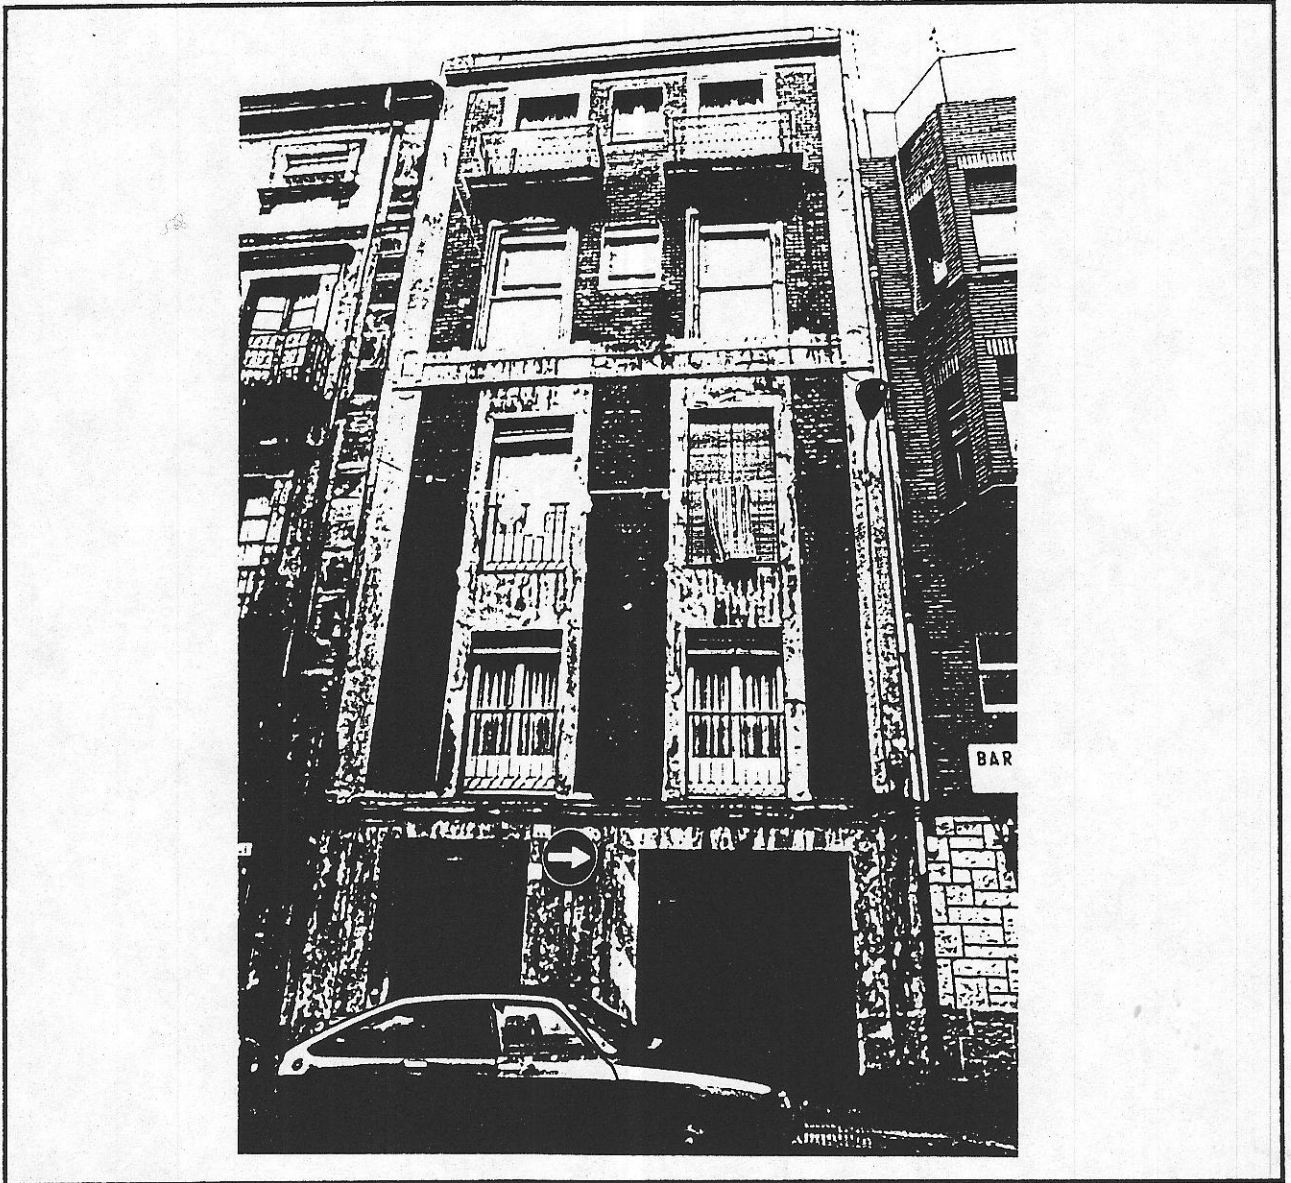
FACHADAS: MATERIALES Y ACABADOS

Planta Baja MUROS PIEDRA, 90 CMS. ENTOSCADOS
Plantas Superiores MUROS PIEDRA REVESTIDOS REVUEJO
4ª y 5ª MUROS LADRILLO " "

Planta Baja PIEDRA, ENTOSCADA
Plantas Superiores PIEDRA ENTOSCADAS
4ª y 5ª LADRILLO, ENTOSCADOS

Carpintería exterior MADERA ALTERACIONES CON CARPINTERIA METALICA
