Plan Especial
de Protección y Reforma Interior
del Cerro de Santa Catalina

**INFORMACION Y NORMATIVA
PARTICULARIZADA DE LOS EDIFICIOS**

Rosario, 26

edificio Rosario 26

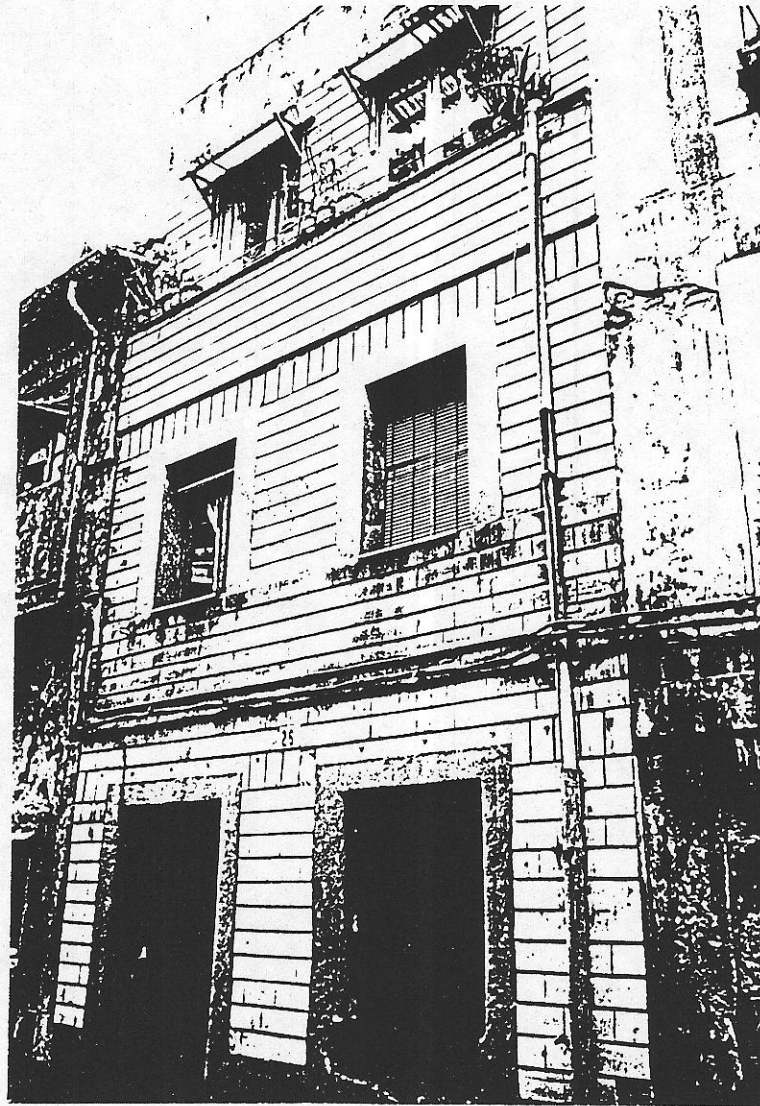
OBRAS DE ADECUACION ARQUITECTONICA DE ELEMENTOS EXTERIORES

ELEMENTOS DISCONFORMES FUERA DE ORDENACION:

FACHADA

EL PLANO DE FACHADA DE PLANTA SEGUNDA COINCIDIRA CON EL PLANO DE LAS INFERIORES.

ADECUACION DE FACHADA A LAS CONDICIONES
ESTETICAS Y FORMALES DEL PLAN.
