Plan Especial  
de Protección y Reforma Interior  
del Cerro de Santa Catalina

**INFORMACION Y NORMATIVA  
PARTICULARIZADA DE LOS EDIFICIOS**

Varía, 29-Eladio Valle, 2

Plan Especial  
de Protección y Reforma Interior  
del barrio de Cimadevilla

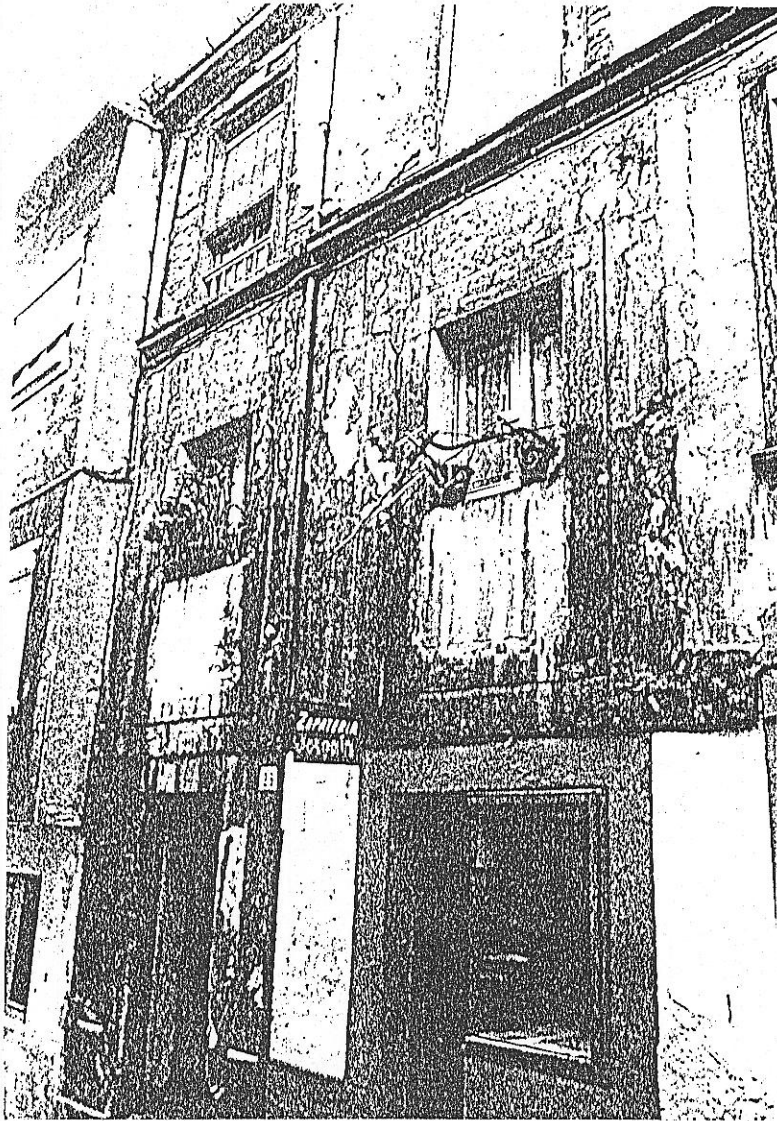
**OBRAS DE ADECUACION ARQUITECTONICA DE ELEMENTOS EXTERIORES**

Petos de cierre de huecos de balcones en fachada a c/ Vicaría.  
Fachada de local comercial.

Reparación de acabados de fachada, con enfoscado y pintura. Reparación de molduras.

Unificación de color de la fachada diferenciando sólo el zócalo.

Recuperación de los huecos de balcones, suprimiendo petos.

Reposición de carpintería de madera conforme a huecos de balcones.

Recomposición de la fachada del local conforme a características originarias.
