Plan Especial
de Protección y Reforma Interior
del Cerro de Santa Catalina

**INFORMACION Y NORMATIVA
PARTICULARIZADA DE LOS EDIFICIOS**

Atocha, 2-Vicaría, 25

edificio Vicaria 33

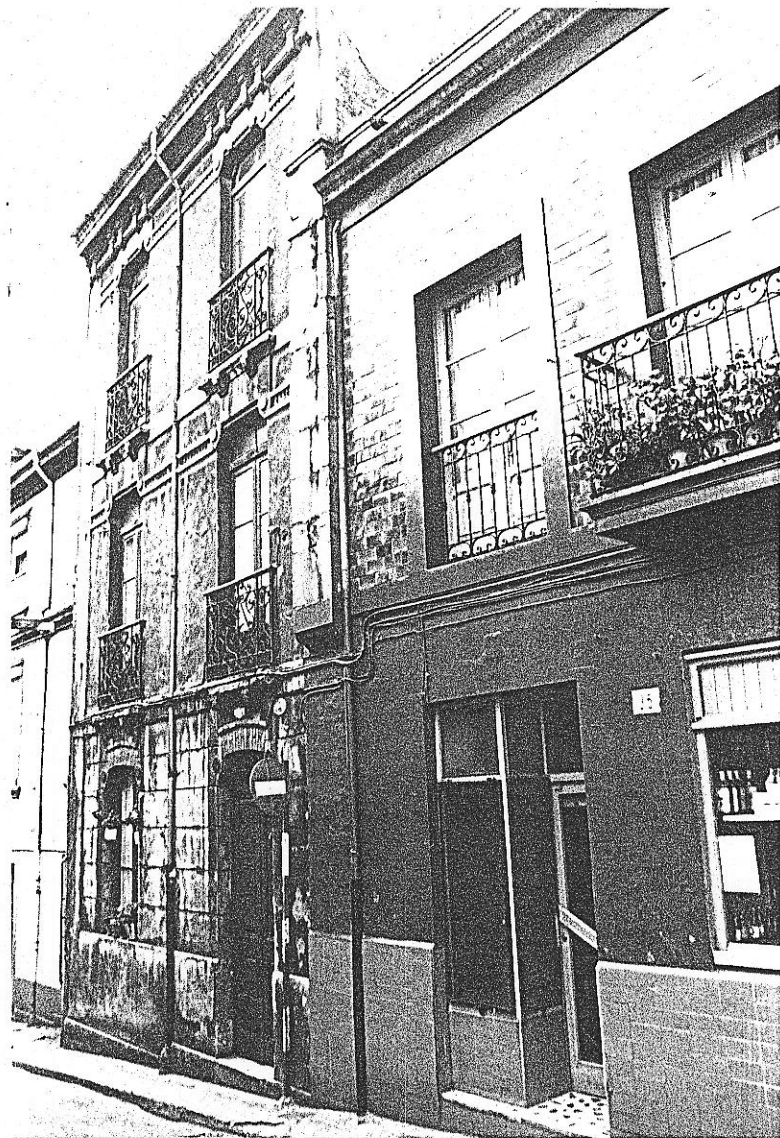
DOCUMENTACION FOTOGRAFICA

El edificio presenta una fachada a Vicaría de notable interés arquitectónico, sin alteraciones ni elementos incongruentes.

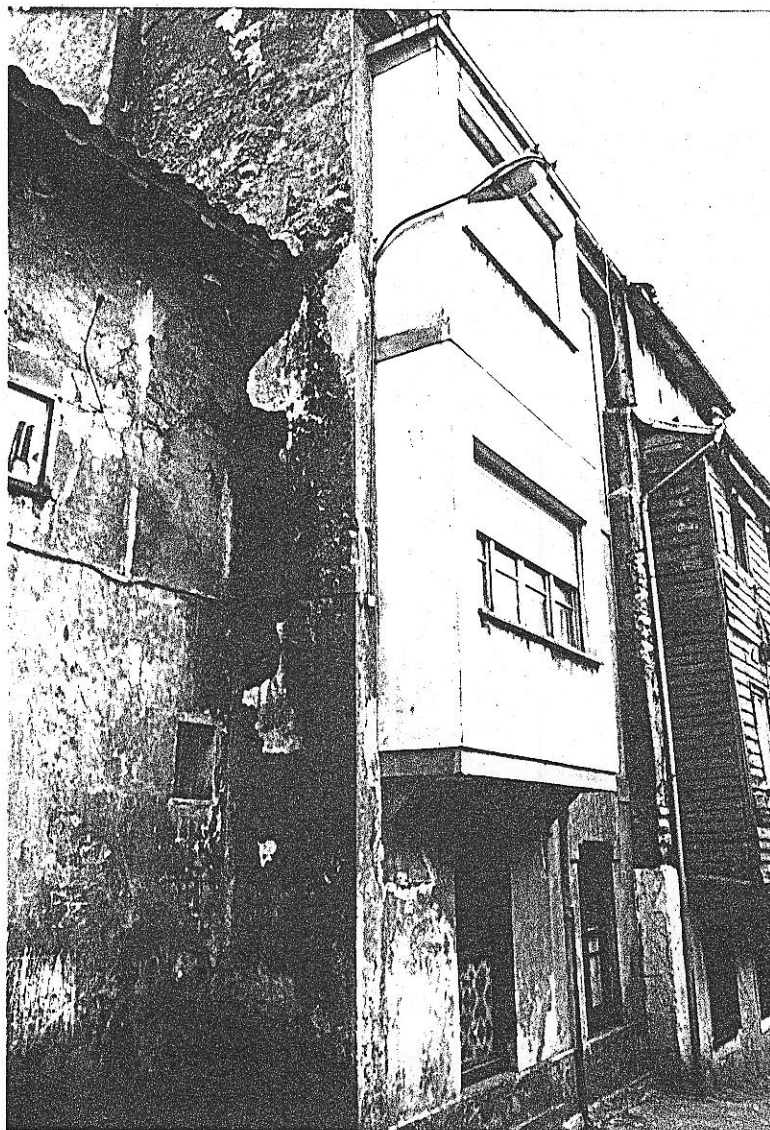
DOCUMENTACION FOTOGRAFICA

La fachada posterior resulta especialmente disconforme, por la realización de un cuerpo volado - "macizo" en lugar de la galería tradicional.

Debe condicionarse cualquier actuación a la construcción de una galería acorde con los modelos - tradicionales de la arquitectura gijonesa.

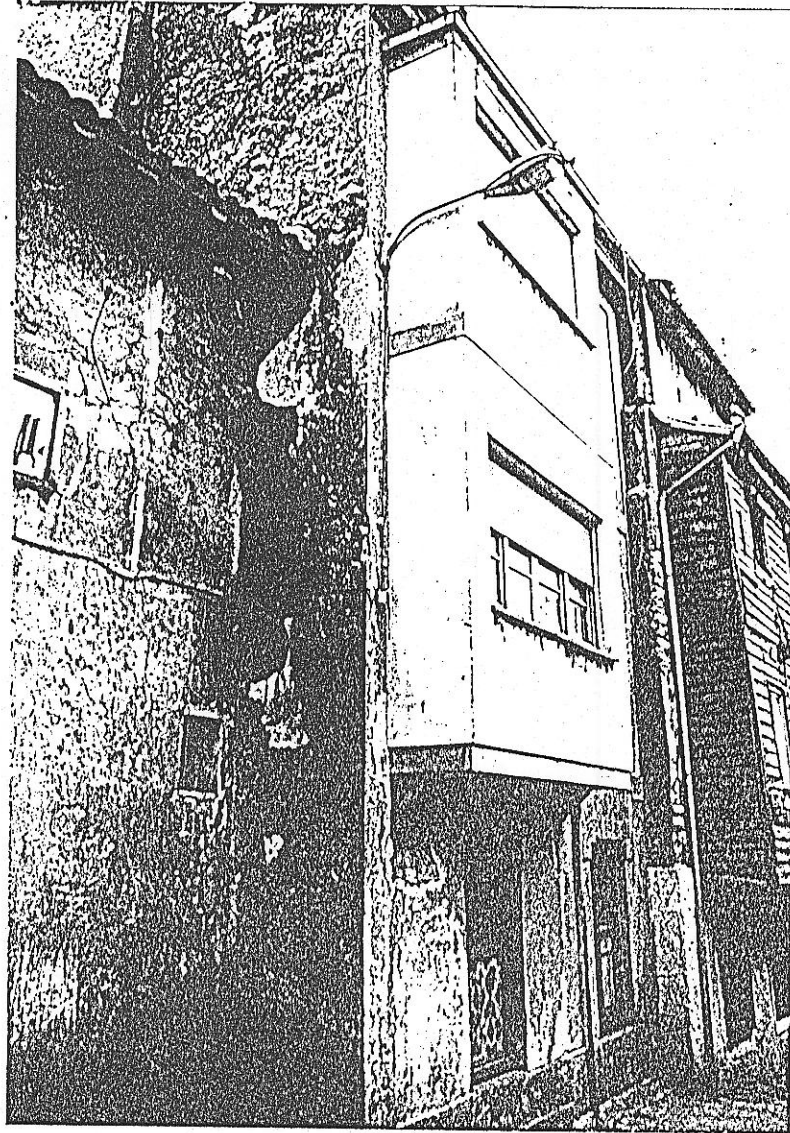
OBRAS DE ADECUACION ARQUITECTONICA DE ELEMENTOS EXTERIORES

CUERPO VOLADO A C/ ELADIO VALLE

Supresión del cuerpo volado, y construcción de galería, con antablillado de madera, conforme a modelos tradicionales gijoneses de la arquitectura de finales del XIX.

Supresión del cuerpo macizo volado a Eladio
Valle, y realización de galería con entabli-
llado tradicional.
