Plan Especial
de Protección y Reforma Interior
del Cerro de Santa Catalina

**INFORMACION Y NORMATIVA
PARTICULARIZADA DE LOS EDIFICIOS**

Alto de Atocha, 10-Honesto Batallón, 3

FICHAS DE INFORMACION

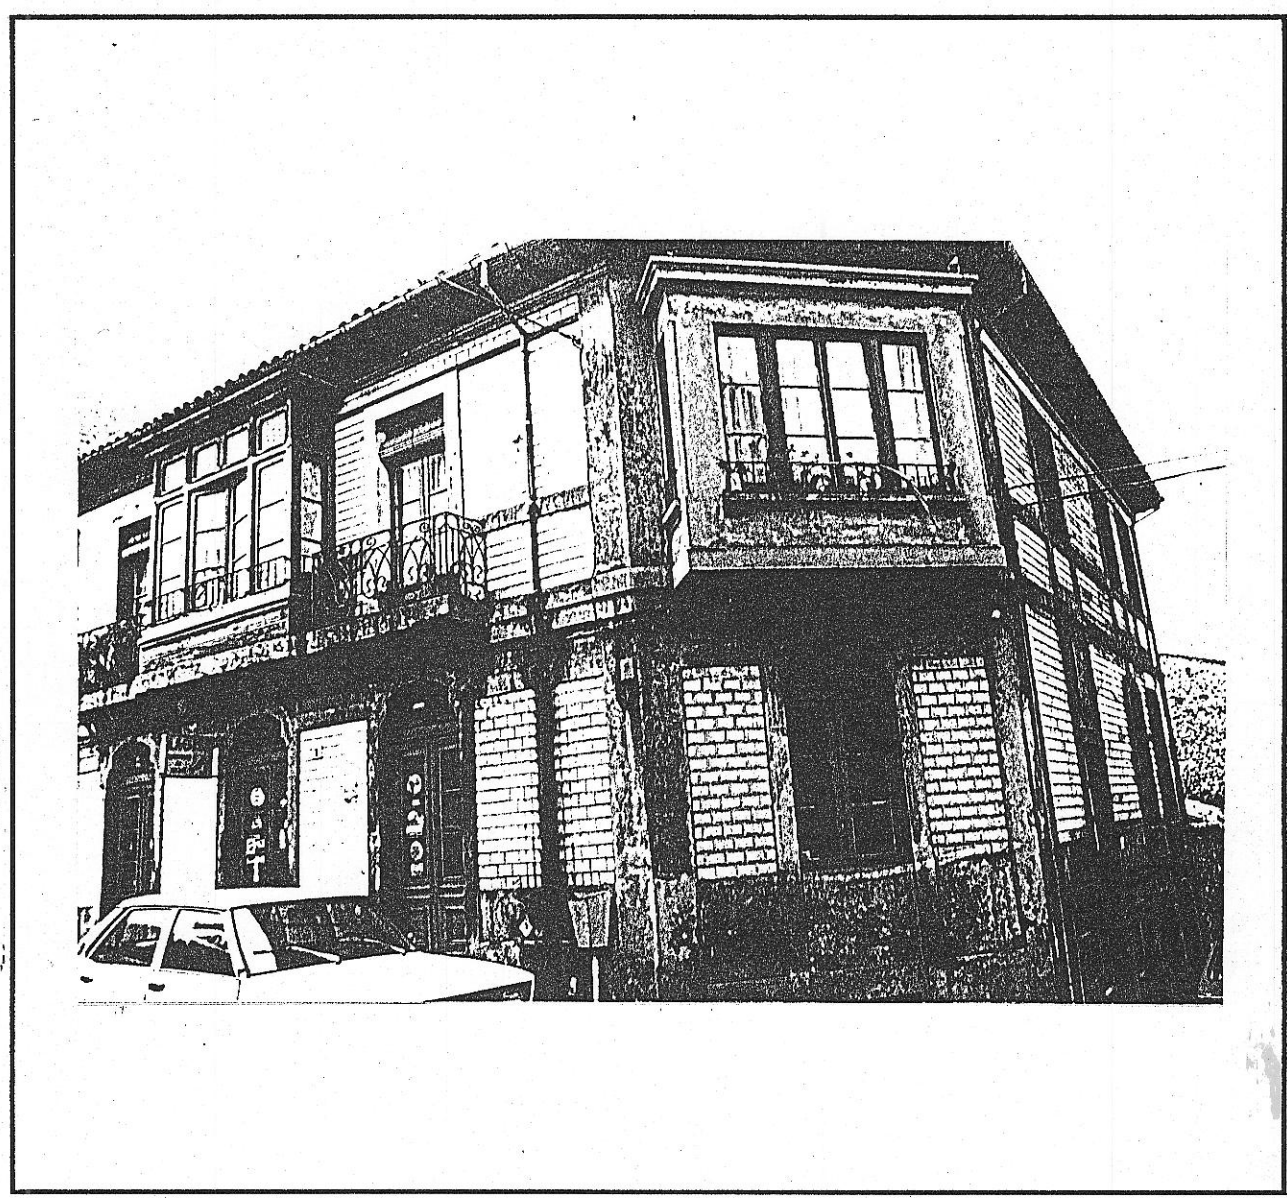
FACHADAS: MATERIALES Y ACABADOS

FACHADA PRINCIPAL
 Planta Baja MURO DE PIEDRA REVESTIDO AZULEJO
 Plantas Superiores REVEST. AZULEJO

FACHADA POSTERIOR
 Planta Baja
 Plantas Superiores

CUBIERTA TEJA
MEDIANERIAS VISTAS PIEDRA
OTRAS PARTES Y ELEMENTOS DEL EDIFICIO
 Carpintería exterior MADERA
 Cornisa o alero CANECILLOS DE MADERA
 Otros: JAMBAS Y DINTELES ENFOSCADOS
 Otros: MIRADOR CARPINTERIA MADERA ORIGINAL EN FACHADA, MIRADOR REFORMADO EN CHAFLAN
