Plan Especial
de Protección y Reforma Interior
del Cerro de Santa Catalina

**INFORMACION Y NORMATIVA
PARTICULARIZADA DE LOS EDIFICIOS**

Honesto Batallón, 1

Plan Especial
de Protección y Reforma Interior
del barrio de Cimadevilla

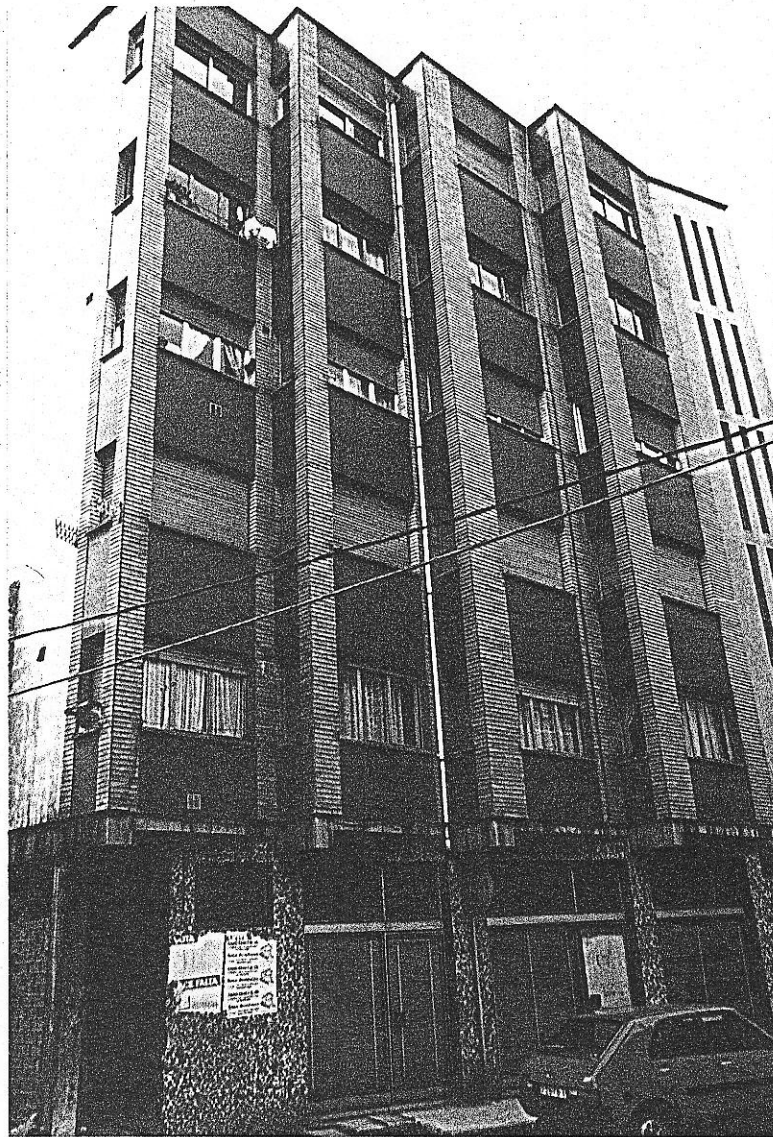
El edificio resulta extremadamente disconforme al entorno, por su altura excesiva (6 plantas) disconformidad agravada por su localización, visible desde el Cerro de Santa Catalina y el futuro equipamiento de la Fábrica de Tabacos. Su tipología es aberrante, al adoptar una planta triangular de vértice afilado, que distorsiona la distribución interior de las viviendas.

Por ello, se considera conveniente su sustitución por un edificio de menor altura.

Al encontrarse con fachada a la c/ Honesto Batalón se hace posible efectuar la sustitución casi sin detrimento de volúmen, fijando una nueva alineación exterior.

Esta reordenación volumétrica no sólo hará viable la operación desde el punto de vista de la gestión, sino que proporcionará una tipología más adecuada, al adoptar el edificio una planta rectangular - achafanada.
