Plan Especial
de Protección y Reforma Interior
del Cerro de Santa Catalina

**INFORMACION Y NORMATIVA
PARTICULARIZADA DE LOS EDIFICIOS**

Eladio Verde 13-11

edificio Eladio Verde nº 11-13

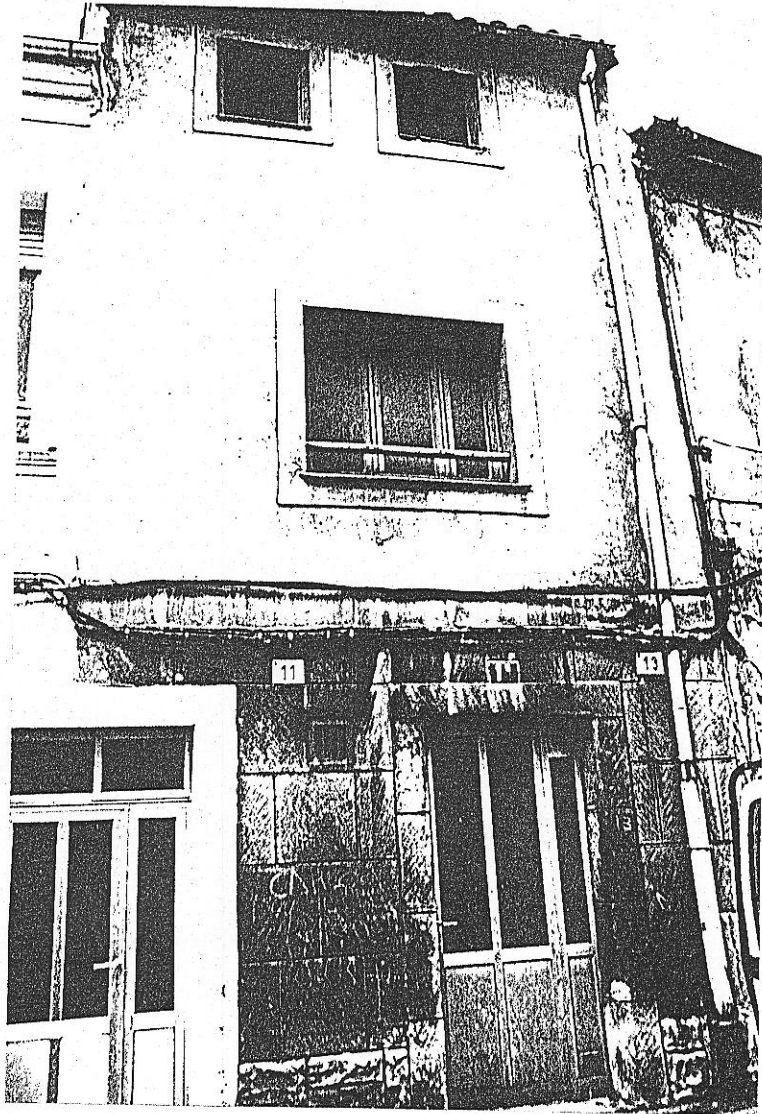
OBRAS DE ADECUACION ARQUITECTONICA DE ELEMENTOS EXTERIORES

EDIFICIO SIN VALOR ARQUITECTONICO O HISTORICO, CON ALTURA CONFORME AL ENTORNO

Recuperación de fachada, con ordenación
de huecos y materiales conformes al en-
torno histórico.
