Plan Especial
de Protección y Reforma Interior
del Cerro de Santa Catalina

**INFORMACION Y NORMATIVA
PARTICULARIZADA DE LOS EDIFICIOS**

Eladio Valle, 9

FICHAS DE INFORMACION

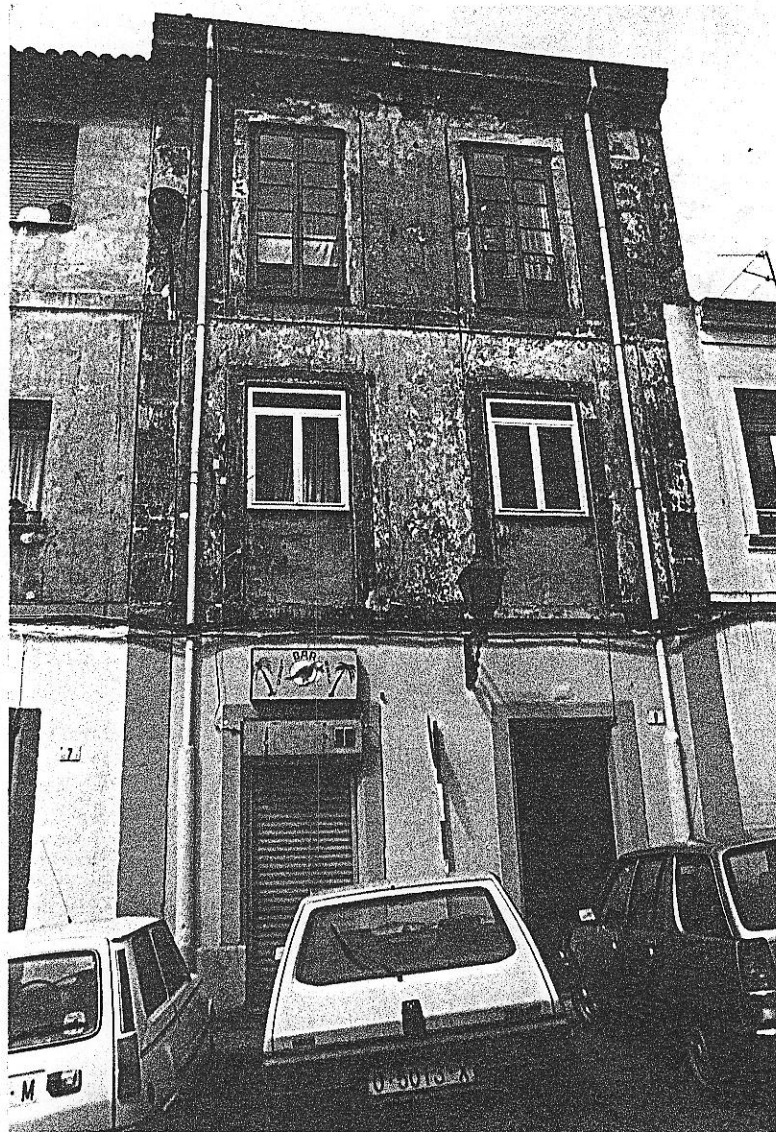
DOCUMENTACION FOTOGRAFICA

Rasgos estilísticos y formales Derivación neoclásica, sobria, con correcta composición y ejecución cuidadosa. Se mantienen en 2ª planta las carpinterías tradicionales de balcones.

La actuación en el edificio conllevará la restitución de huecos de balcones originarios en primera planta, con carpintería a haces de fachada.

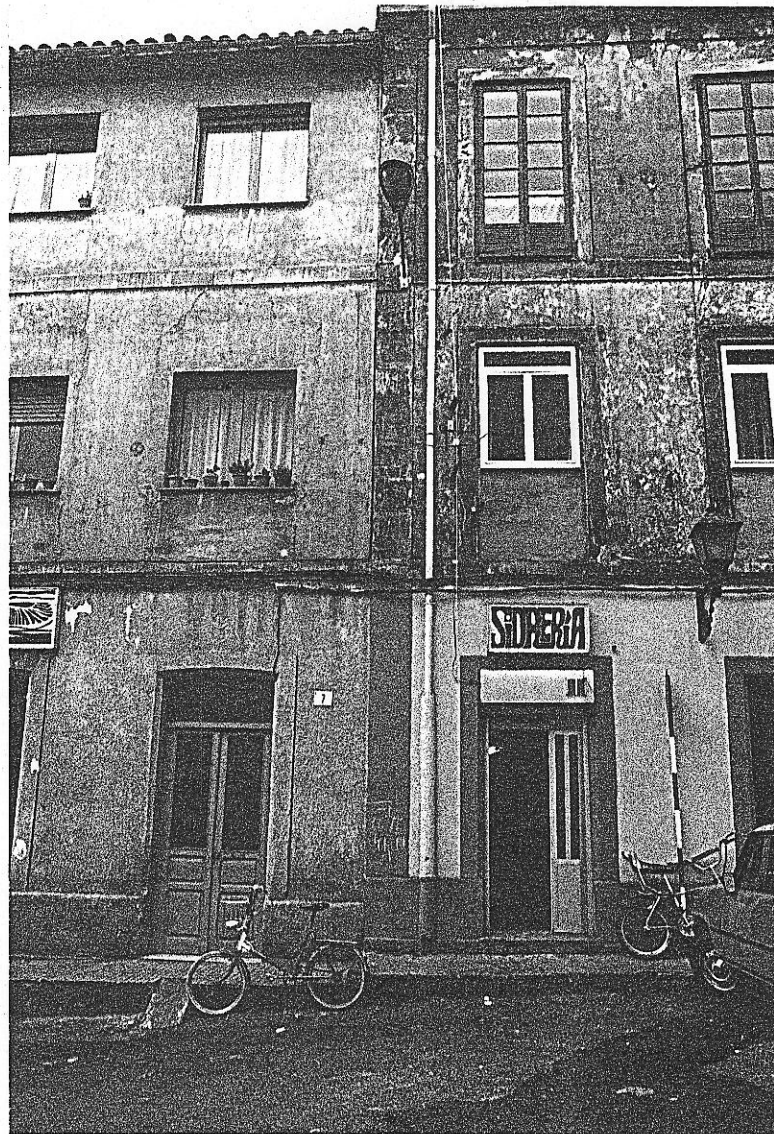
DOCUMENTACION FOTOGRAFICA

BUEN ESTADO		DETERIORO		NOTAS
		Ligero	Medio	Extremo	
	<input type="checkbox"/>	<input checked="" type="checkbox"/>	<input type="checkbox"/>	<input type="checkbox"/>

Reparación y adecuación de acabados de fachada
(enfoscado y pintura).

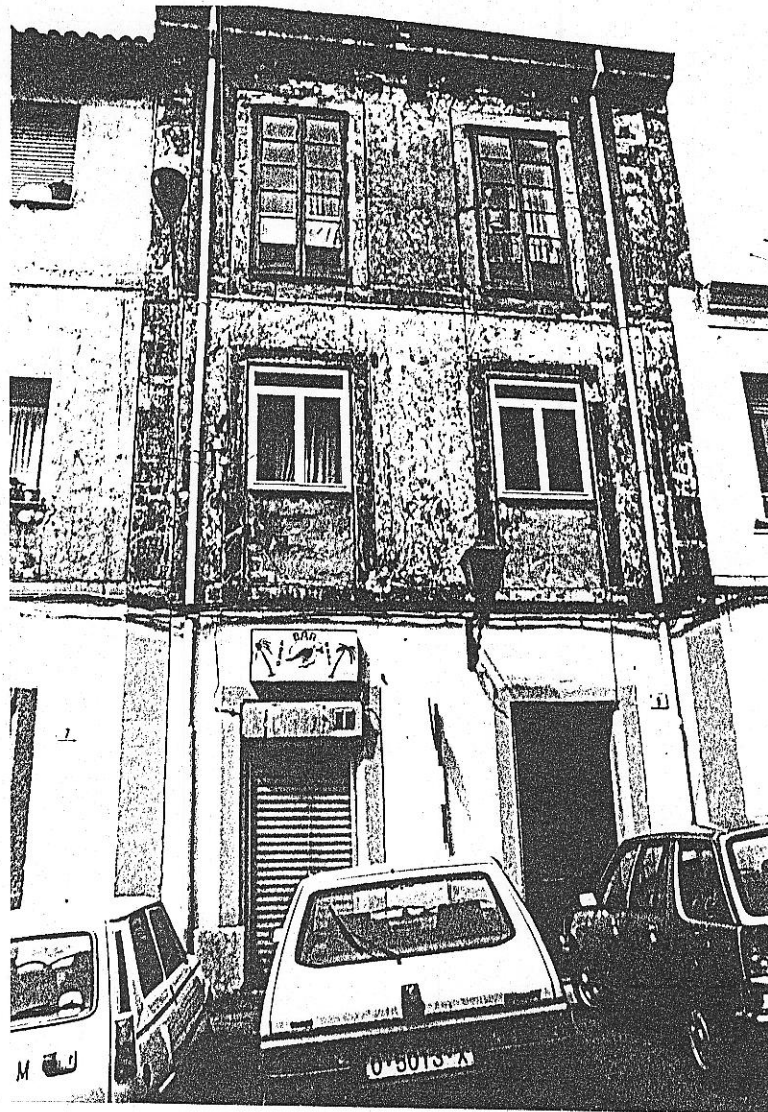
OBRAS DE ADECUACION ARQUITECTONICA DE ELEMENTOS EXTERIORES

Huecos de planta primera, cegados por petos.

Cuerpo añadido en patio.

Reposición huecos originarios de balcones
primera planta con carpintería a haces de
fachada supresión rótulo con instalación
de otro integrado al entorno, en el local.

Pintura de fachada de planta baja en el mis-
mo color que el edificio.
