Plan Especial
de Protección y Reforma Interior
del Cerro de Santa Catalina

**INFORMACION Y NORMATIVA
PARTICULARIZADA DE LOS EDIFICIOS**

Eladio Valle, 7

Plan Especial
de Protección y Reforma Interior
del barrio de Cimadevilla

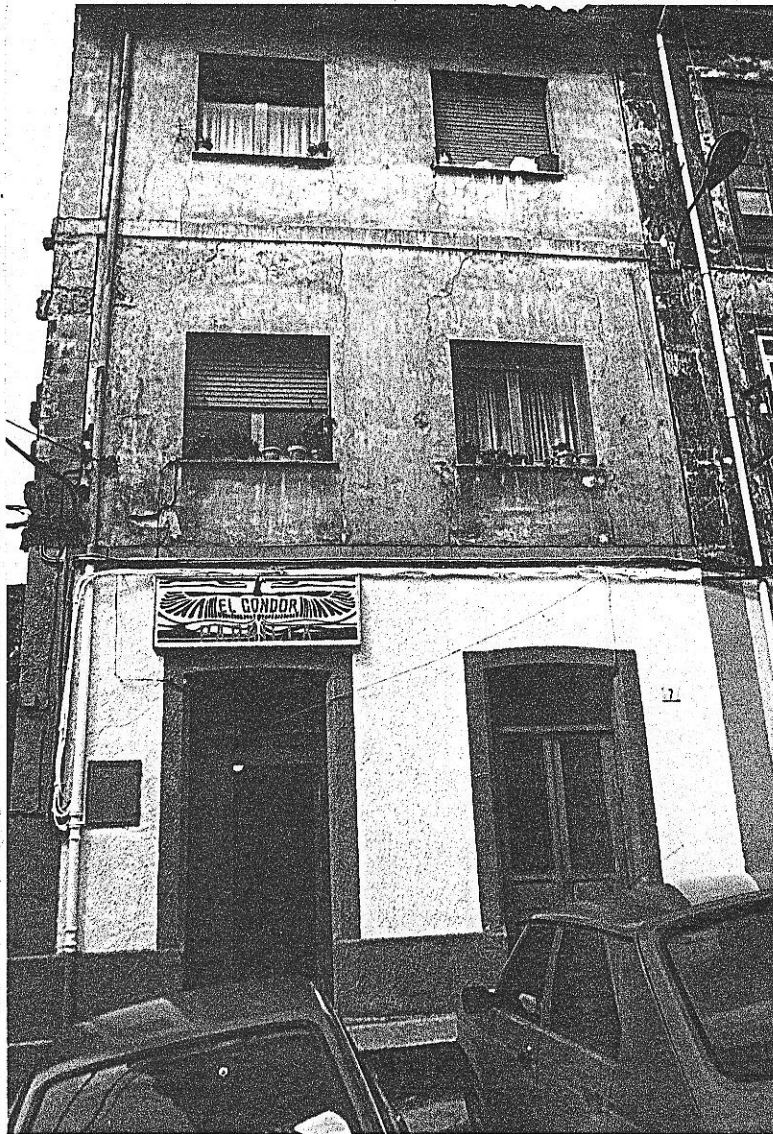
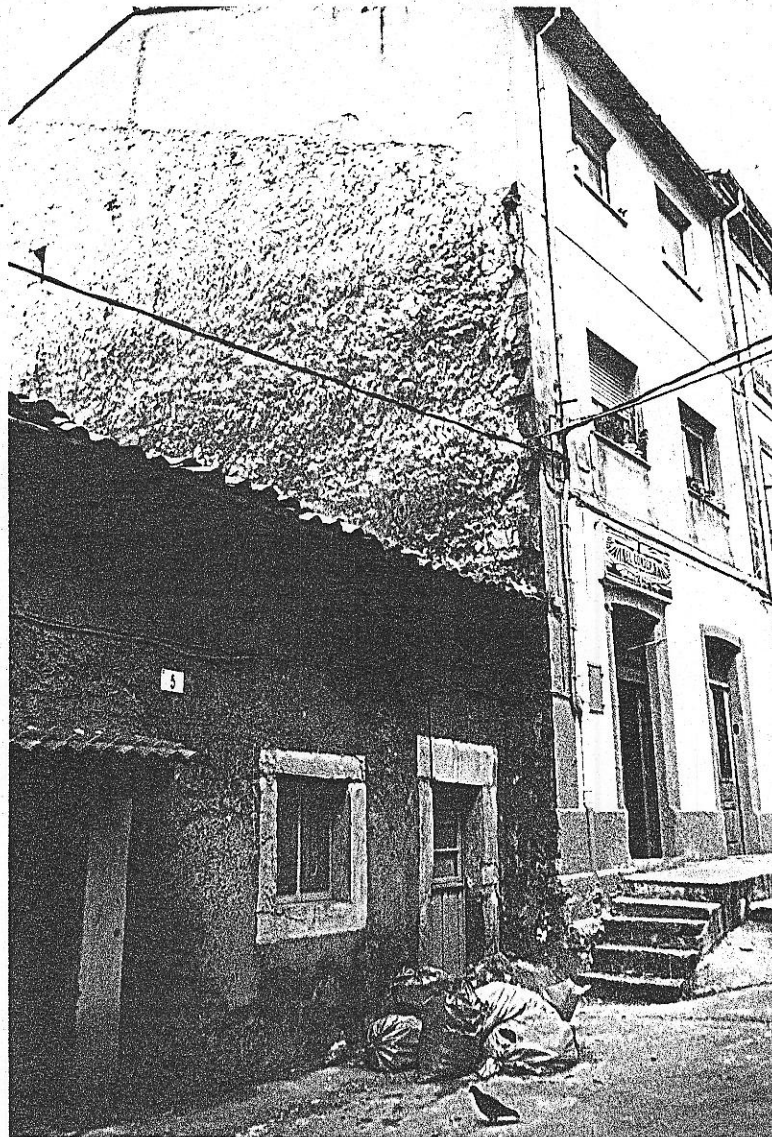
DOCUMENTACION FOTOGRAFICA

El edificio resulta inadecuado al entorno, por la incongruente composición de las plantas añadidas en los años 50.

Su tipología presenta ciertas deficiencias, ya que es profunda sus patios, por lo que varias piezas interiores carecen de ventilación.

Por ello, se considera conveniente su reestructuración o sustitución, con adecuación arquitectónica al entorno.

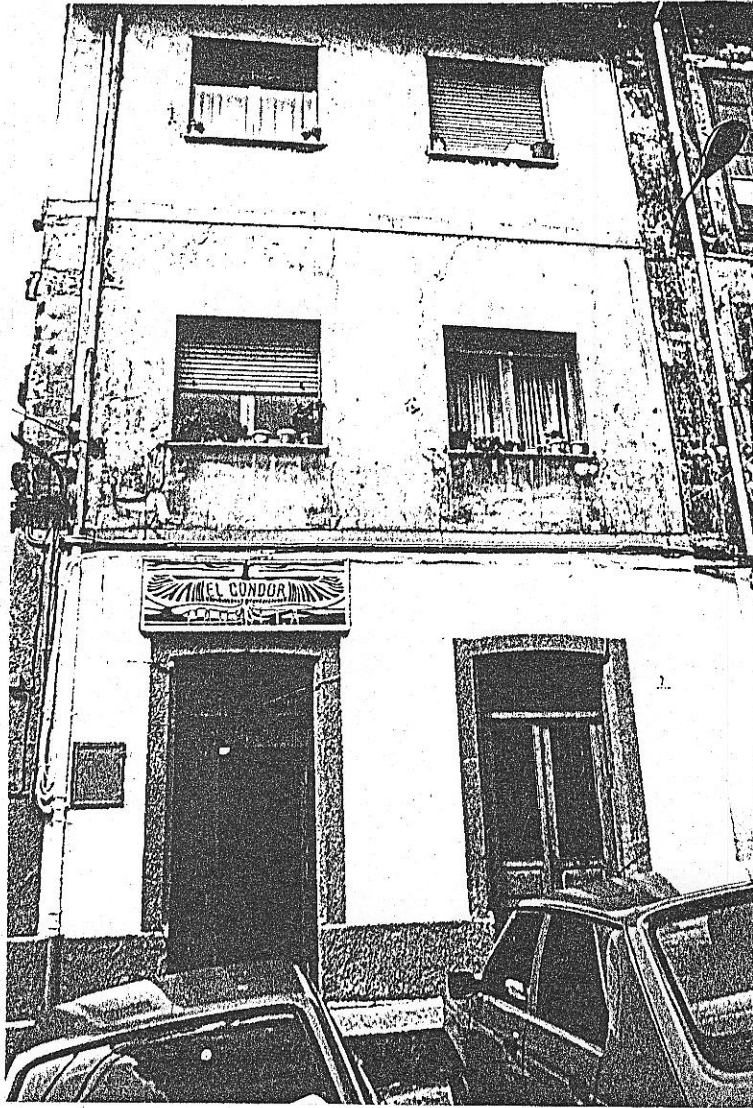
OBRAS DE ADECUACION ARQUITECTONICA DE ELEMENTOS EXTERIORES

EDIFICIO SIN VALOR ARQUITECTONICO O HISTORICO, CON ALTURA CONFORME AL ENTORNO

La composición de fachada se efectuará con huecos de balcones, con el ancho de los huecos originarios - de planta baja. La carpintería será de madera, a cara interior de muro, con balaustres metálicos.

Se mantendrán las cadenas laterales de sillería.

Acabados de enfoscado y pintura.

Recomposición de fachada, conforme a las condiciones señaladas en Ficha N.2
